Ansichten Bestandsfassade

Alleestrasse 24

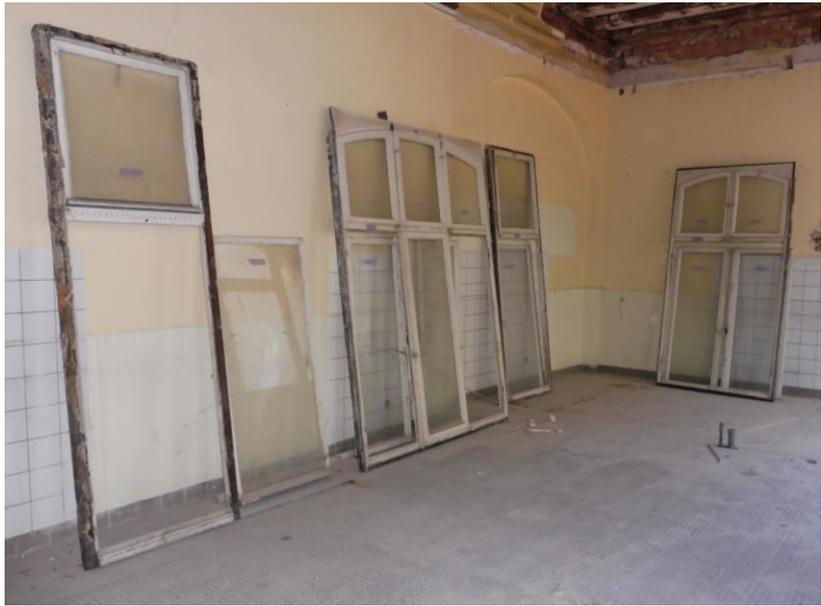
Ausgebaute Bestandsfenster

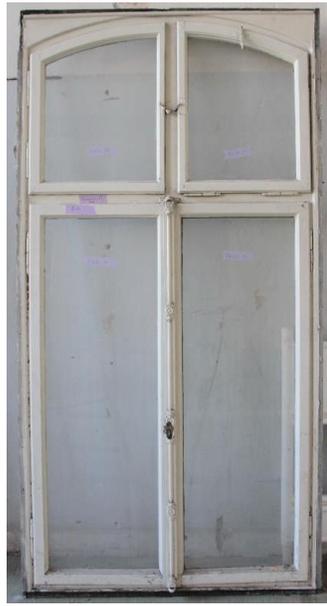
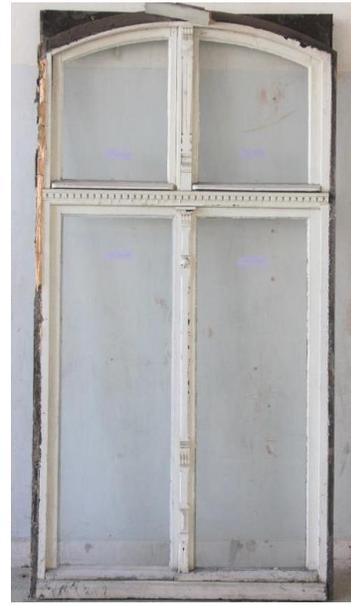
Fenster von ca. um 1900 – Innen- und Außenseite

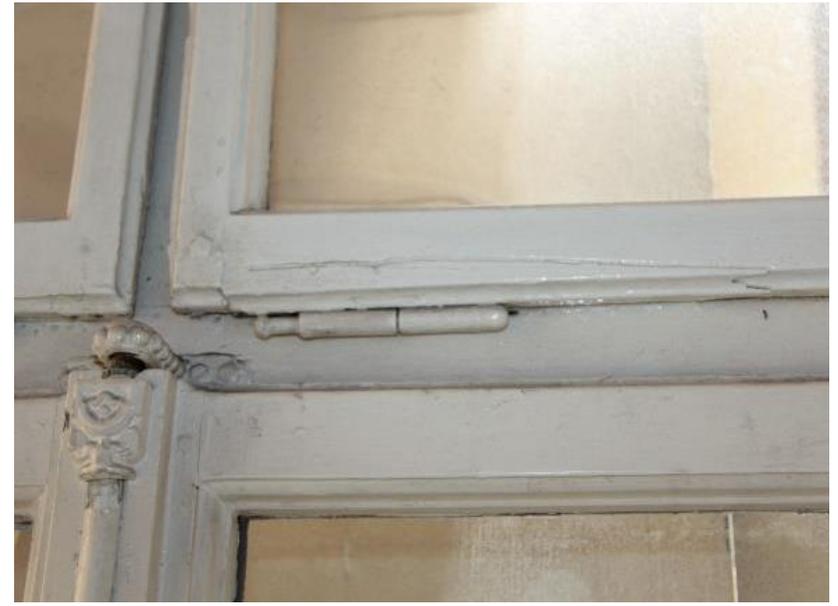
Ergänzendes Fischenband

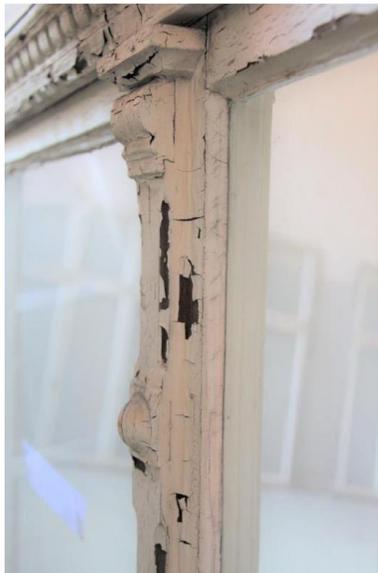
Schlagleiste Dekoration

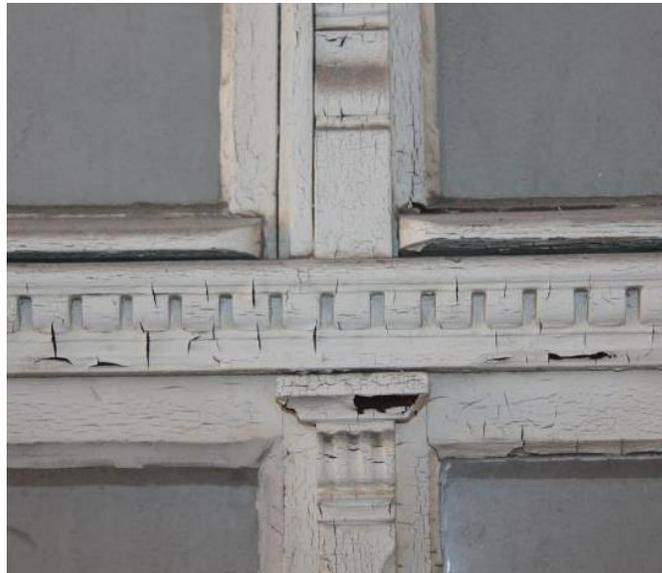
Kämpfer Außenansicht

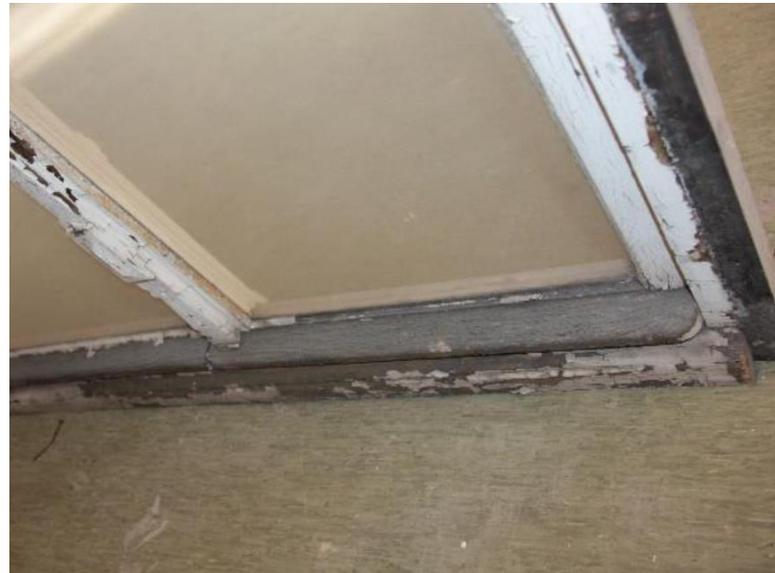
Abgewitterter Wetterschenkel

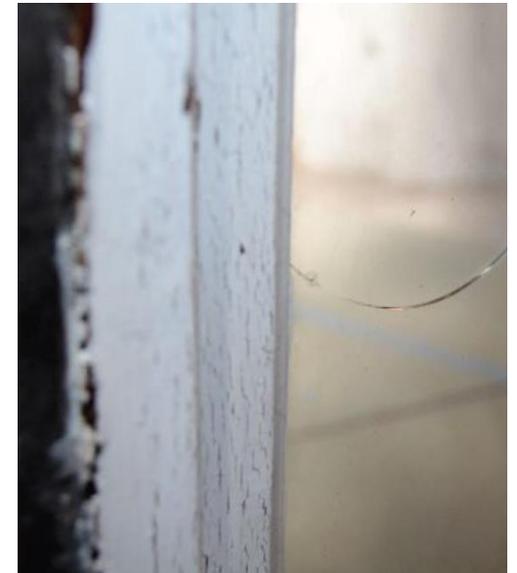
Beschädigte Glasscheibe
