Leibniz - Gymnasium

Luisenstraße 2, 66953 Pirmasens

Brandschutzsanierung

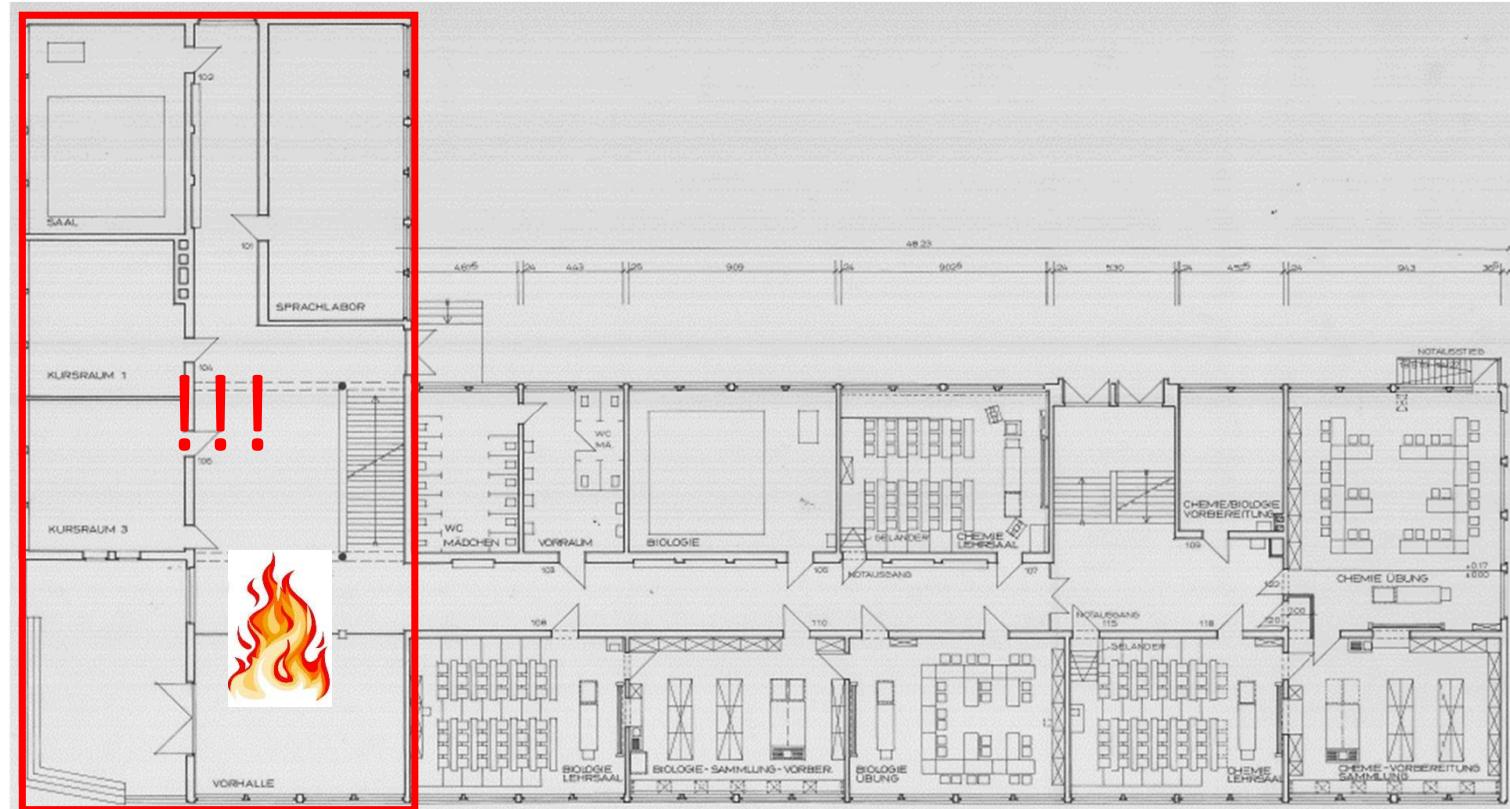
Fall 1: Brand oder Rauchentwicklung im Bereich des Foyers oder Treppenraumes → Ausfall der Rettungswege im gezeichneten Bereich über alle Etagen

Die großzügige offene Gestaltung des Grundrisses birgt im Brandfall die Gefahr einer ungehinderten Rauchausbreitung bis zur nächsten Rauchschutztür.

Dies kann zum Totalausfall von Fluren und/oder Treppenhäusern führen.

Die vorhandenen Rauchschutztüren sind alt und entsprechen nicht den Anforderungen → weitere Rauchausbreitung möglich.

1. Rauchschutztüren als Ersatz für die abgängigen Türen, sowie zur Abtrennung von Foyer und Haupttreppenraum
2. Schottungen – Trockenbauwände in brandfester Ausführung (F90) zur Erlangung des vorgeschriebenen Sicherheitsniveaus im zweiten Treppenhaus
3. Bypässe als Verbindungen zwischen Sälen um den gesicherten Flur auch aus Sälen zu erreichen, die nur ans offene Haupttreppenhaus grenzen
4. Elektrosanierung in Teilbereichen und Einbau Brandmeldeanlage
5. Fachraumsanierung

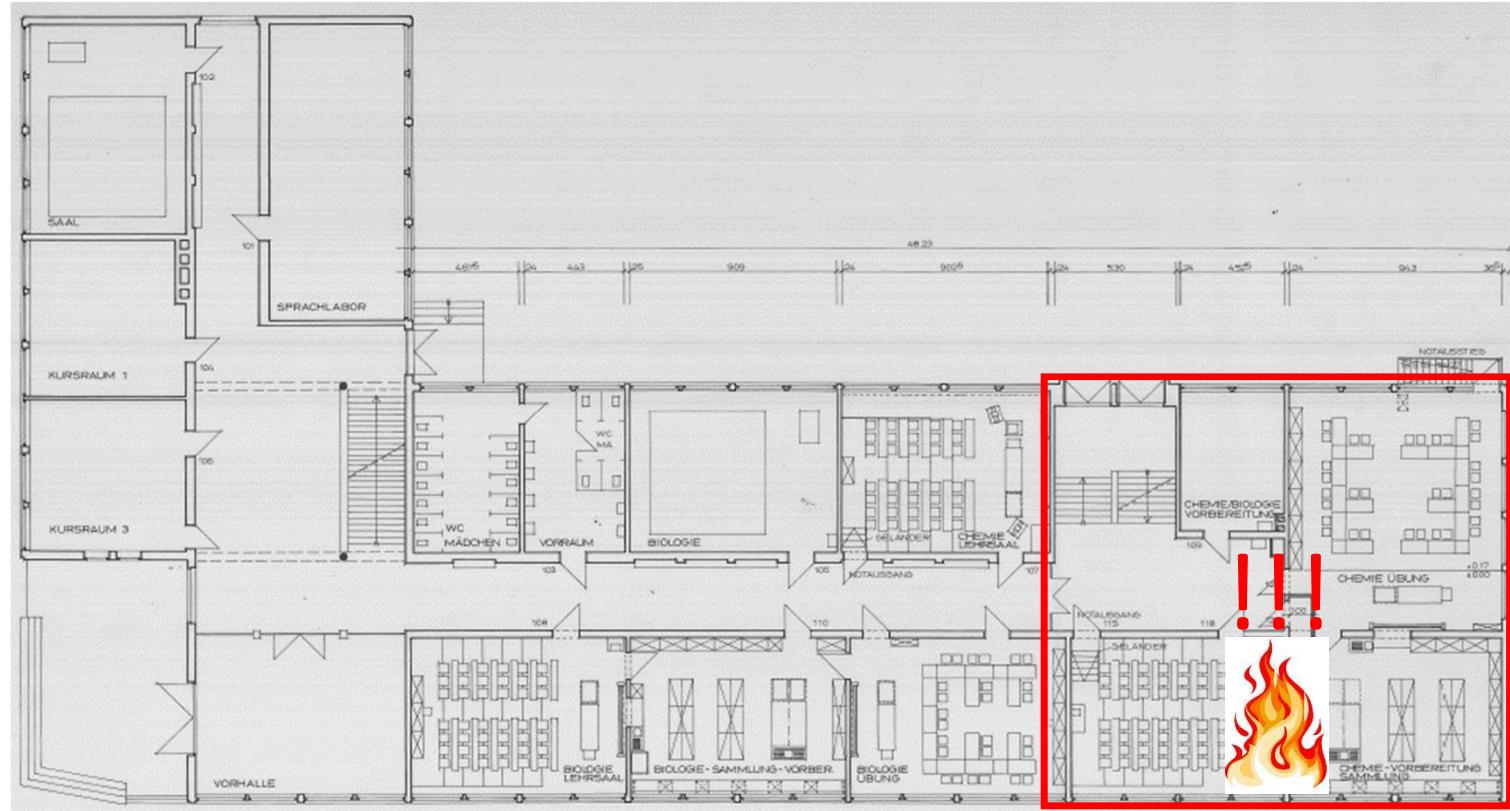
Auch im Bereich des zweiten Treppenhauses kann es durch die fehlende Abschottung zu einer Rauchentwicklung über alle Etagen kommen.

Die vorhandenen Rauchschutztüren sind alt und entsprechen nicht den Anforderungen → weitere Rauchausbreitung möglich.

Fall 2: Brand oder Rauchentwicklung im Bereich eines Chemiesaals → Ausfall der Rettungswege im gezeichneten Bereich über alle Etagen

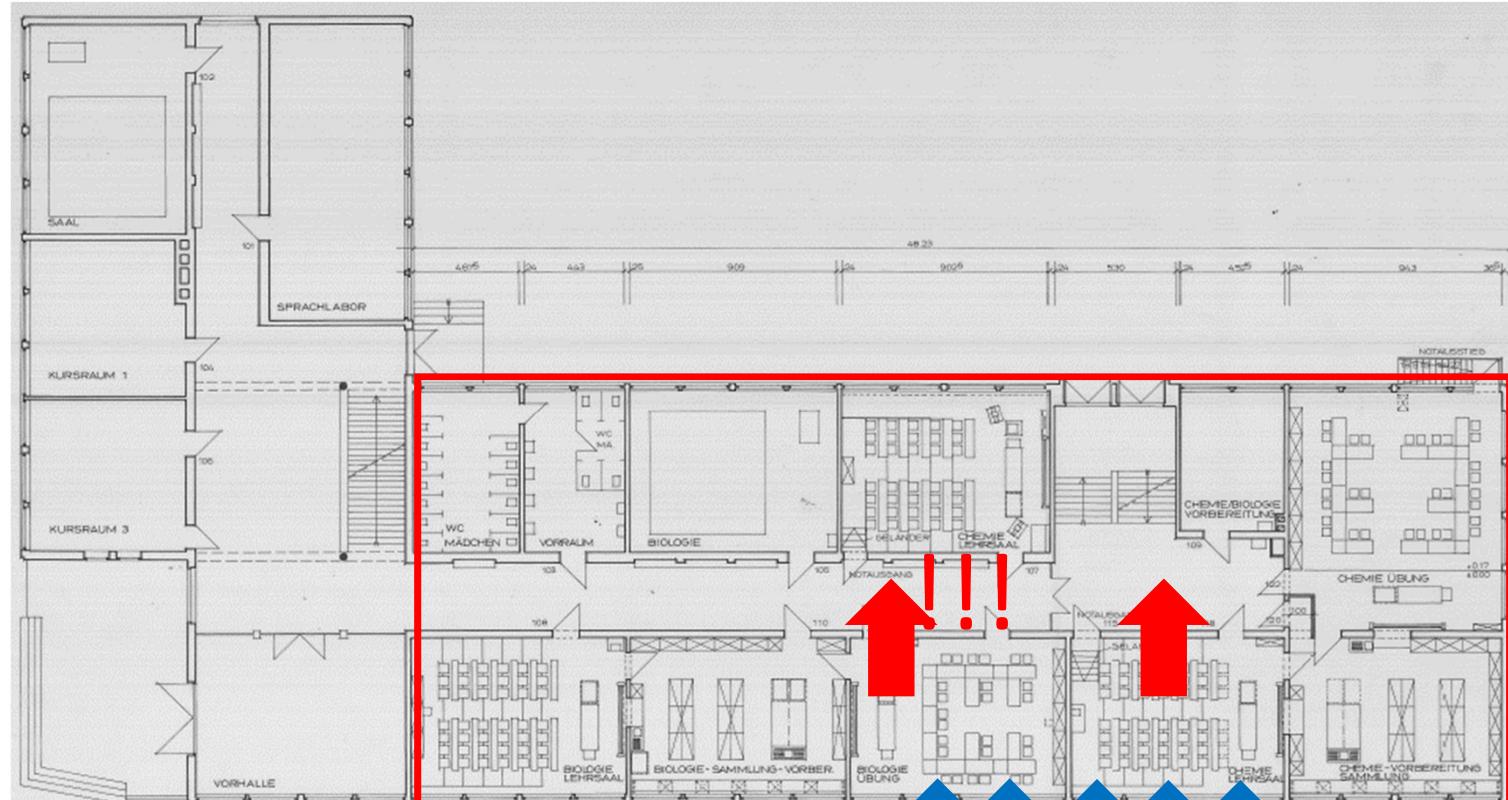
Die Zuluft der Fachräume erfolgt über Fensterschlitzte mit Außenluft die über Register beheizt wird, die Abluft wird in den Flur geführt.

Rauch der im Fachraum entsteht wird direkt in Flur/Treppenraum geblasen.  
Ausfall des Rettungsweges.

Auch energetisch ist diese Art der Lüftung nicht tragbar.

Rauchentwicklung im Fachsaal führt zu Ausfall des Treppenraumes

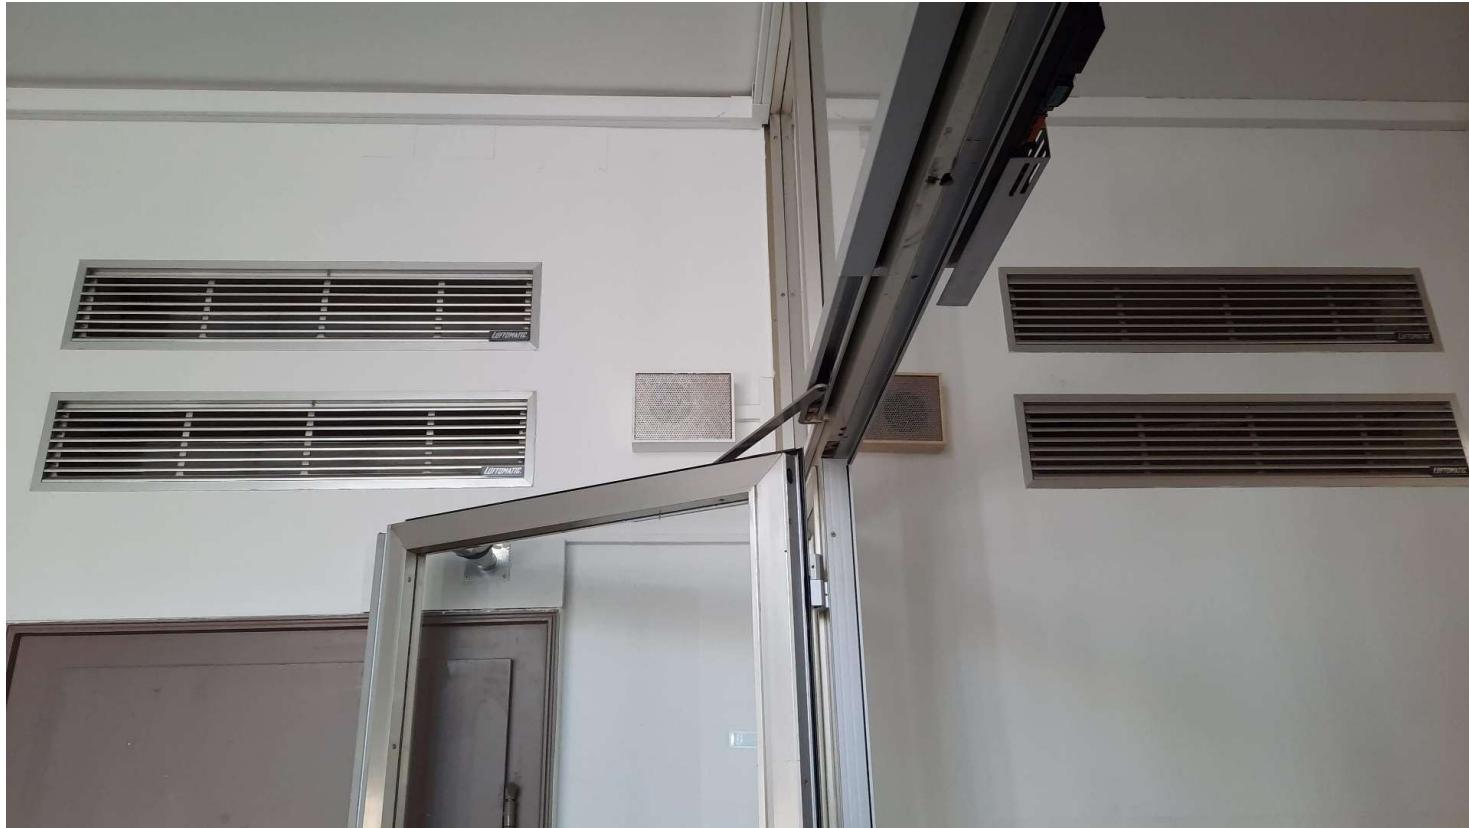
Die Zuluft der Fachräume erfolgt über Fensterschlitzte mit Außenluft die über Register beheizt wird, die Abluft wird in den Flur geführt.

Rauch der im Fachraum entsteht wird direkt in Flur/Treppenraum geblasen.  
Ausfall des Rettungsweges.

Auch energetisch ist diese Art der Lüftung nicht tragbar.

Rauchentwicklung im Fachsaal führt zu Ausfall des Treppenraumes

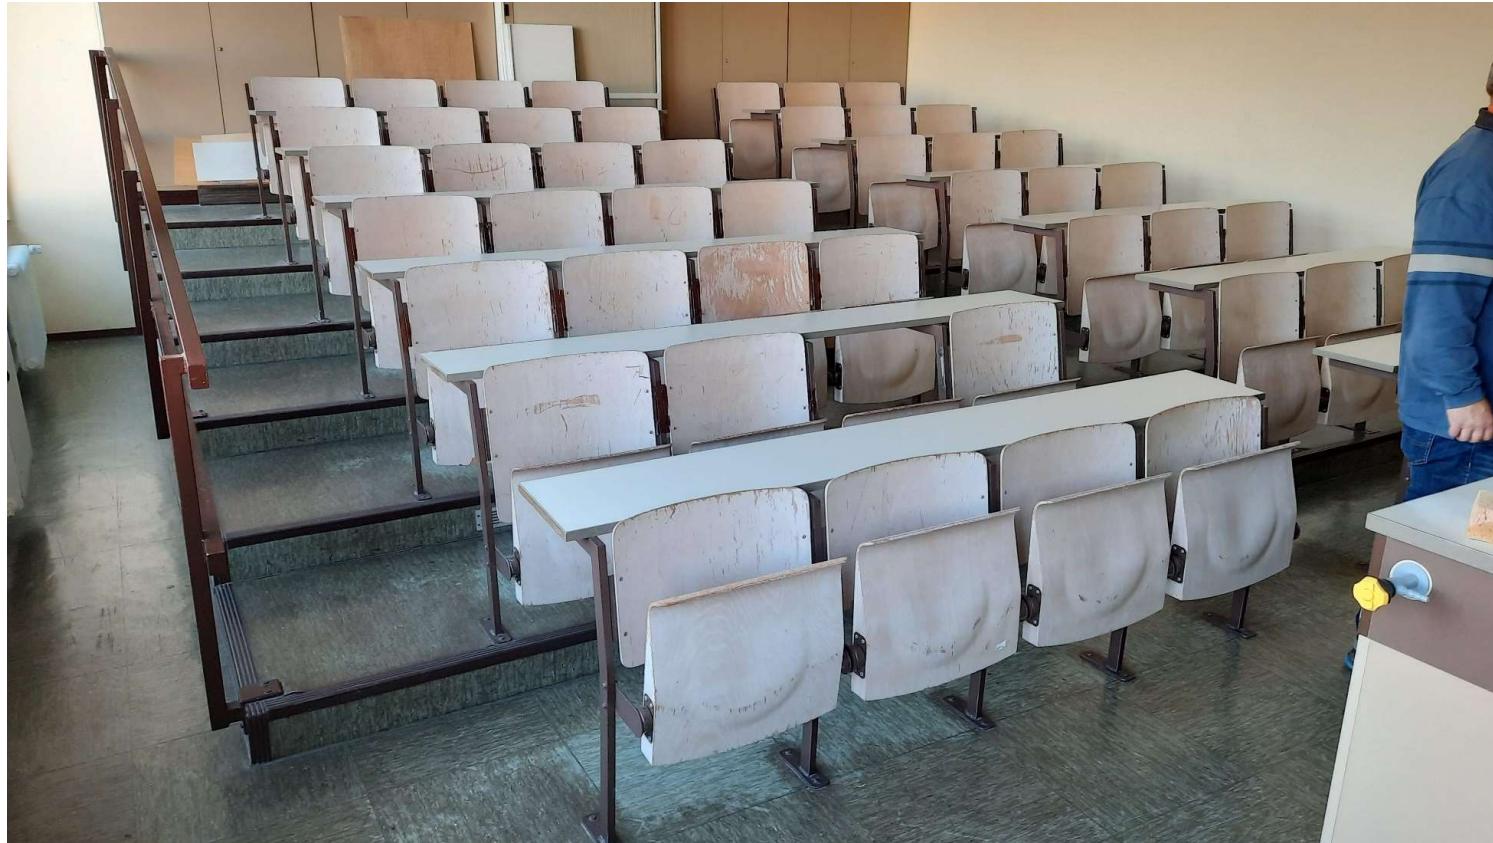
Möblierung Fachraum

Die Ausstattung von Fachräumen ist veraltet und z.T. defekt, ein sicherer Betrieb ist nicht möglich.

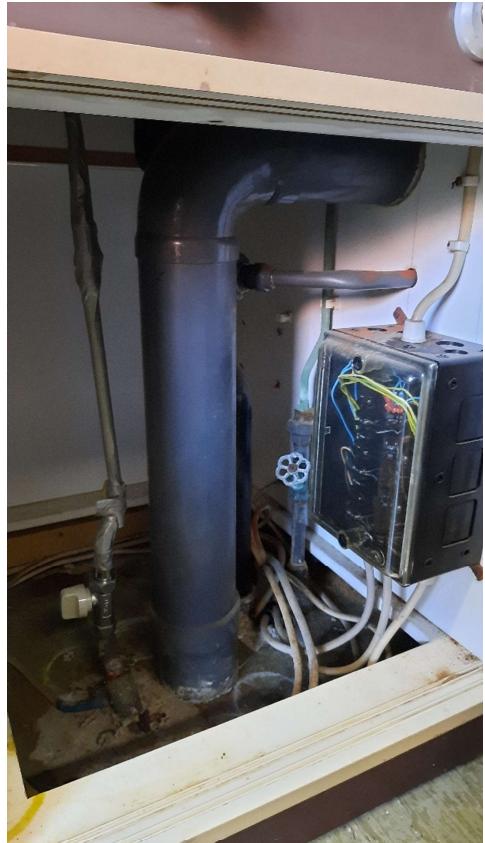
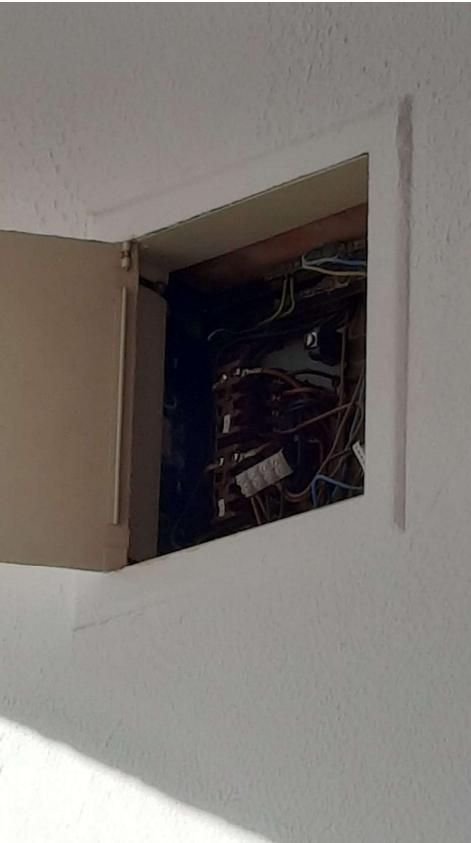
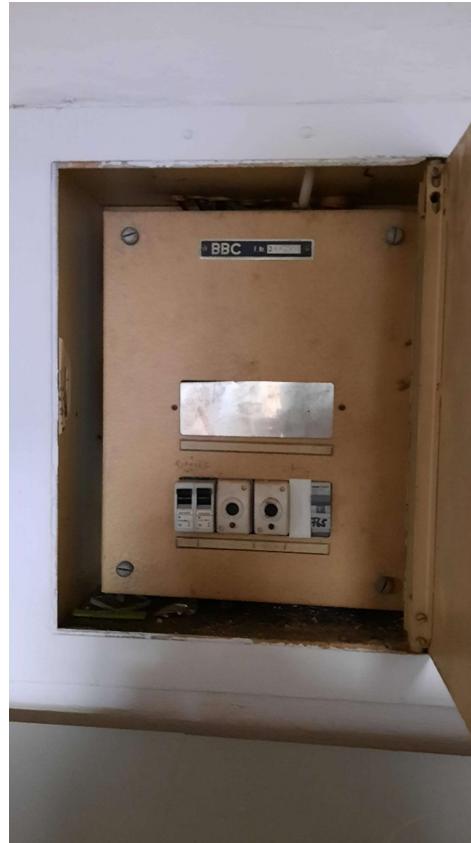
Elektroinstallationen Fachraum

Die Elektroverteilung entspricht nicht den aktuellen Anforderungen und ist bereits jetzt am Rande der Belastbarkeit. Moderne Digestorien, Lüftungen, automatische Brandschutztüren können nicht angeschlossen werden → die Elektroverteilung muss in Teilbereichen erneuert werden.

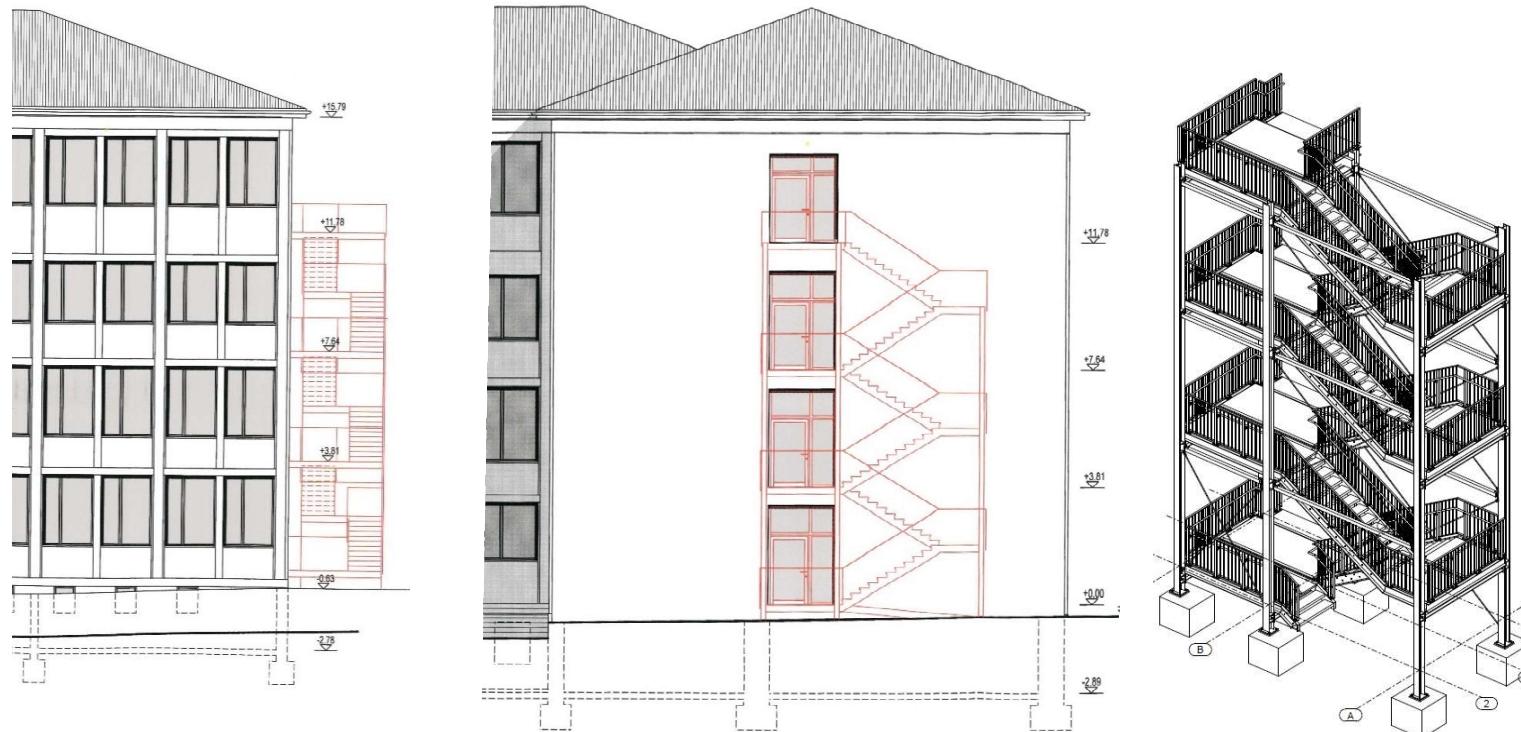
Ein Treppenturm als Stahlkonstruktion führt aus jeder Etage über den vorhandenen Flur ins Freie

In einem ersten Schritt muss durch einen unabhängigen Rettungsweg die Entfluchtung des „kurzen“ Flügels beim Ausfall des Haupttreppenraumes gewährleistet werden.

Dies soll durch eine Stahltreppe an der Gebäudestirnseite erfolgen.
