Das 1910 erbaute Gebäude der Wittelsbachschule ist ein dreigeschossiger Mansarddachbau mit zwei kurzen Querflügeln und einer angrenzenden Turnhalle mit Flachdach.

Die vermutlich aus der Zeit des Anbaus stammende Dachabdichtung der beiden Flachdächer ist undicht.

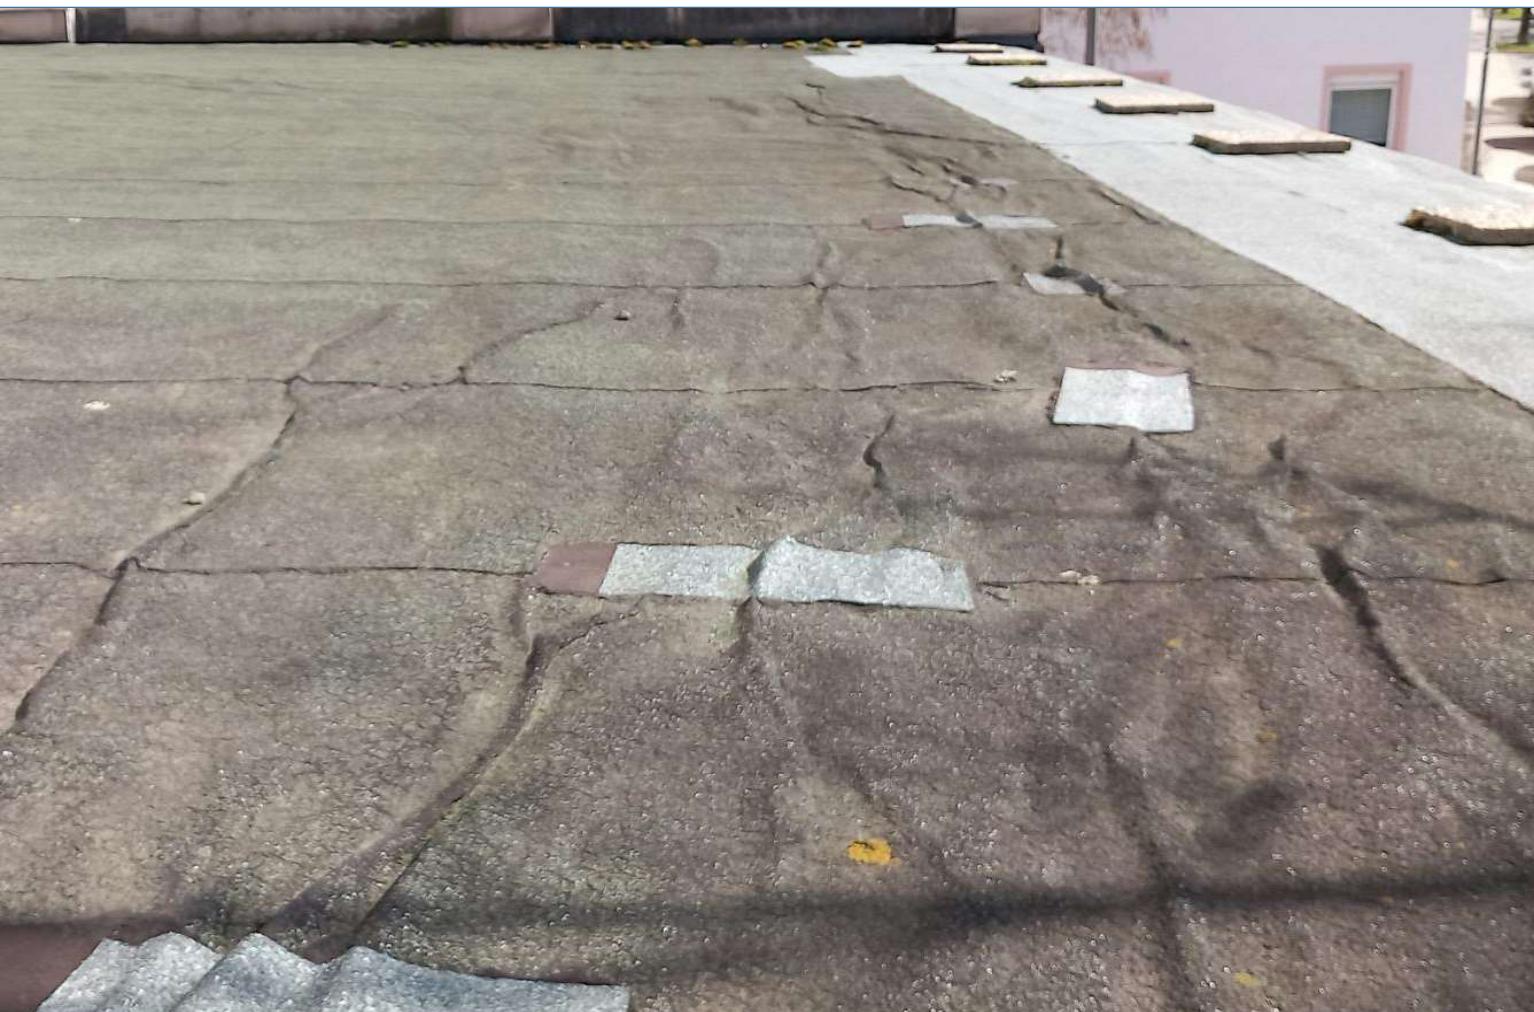
Die Dachabdichtung wurde bereits mehrfach repariert. Inzwischen sind mehrere Schichten Dachpappe provisorisch auf dem Dach ausgelegt.

Die Sonneneinstrahlung macht das Material porös, unzählige kleine Risse machen es unmöglich die Ursachen für den Wassereintritt zu lokalisieren.

Die für bituminöse Bahnen diesen Alters sinnvolle Schutzschicht aus Kies konnte aus statischen Gründen nicht realisiert werden.

Im Zuge der Sanierung sollen zunächst die alten Dachschichten rückgebaut und der Untergrund vorbereitet werden.

Die Dachabdichtung der etwa 300m² großen Flachdächer soll durch eine beschieferte dauerhaft UV-stabile Polymerbitumenbahn erfolgen.

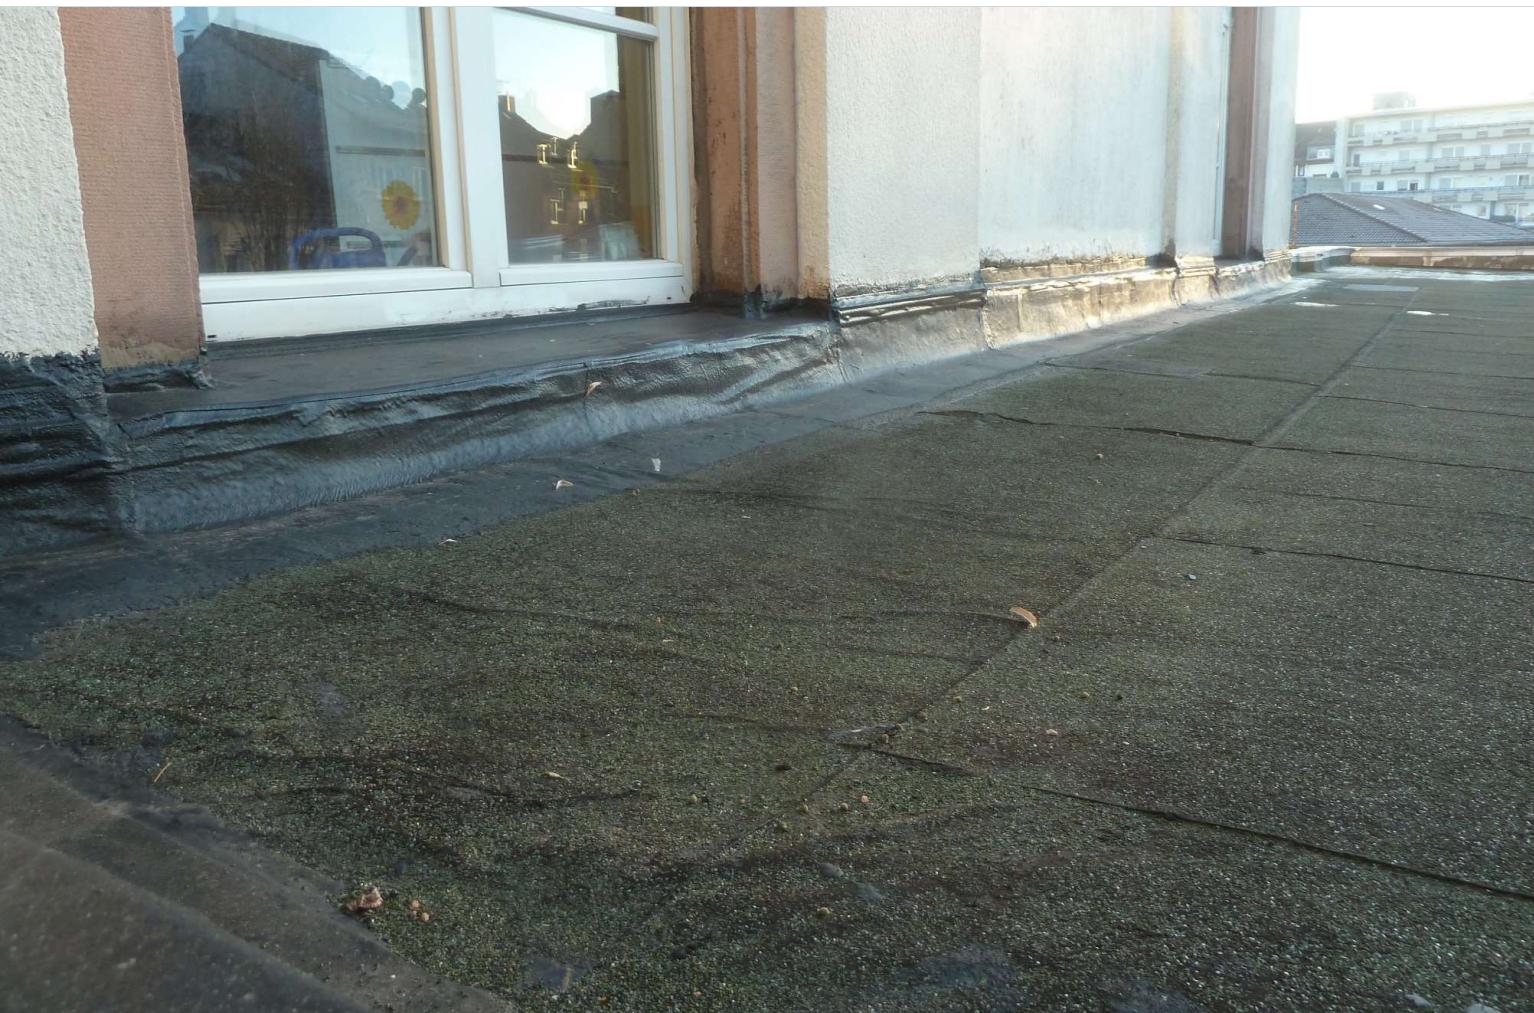
Eine der letzten Reparaturen war eine neue Abdichtung der Randbereiche, aufgrund der Vielzahl an Undichtigkeiten in der Fläche konnte das Eindringen von Wasser hierdurch nur reduziert werden.

Erkennbar ist hier der geringe Abstand zwischen Fenstern, Attika und Dachoberfläche, der einen neuen Aufbau in der Höhe stark einschränkt.

Im Bereich der Umkleideräume kann eine 140mm starke Dämmschicht und im Bereich der Turnhalle wegen der statischen Situation und der Position der Fenster über dem Dach eine 40mm Dämmschicht aufgebracht werden.

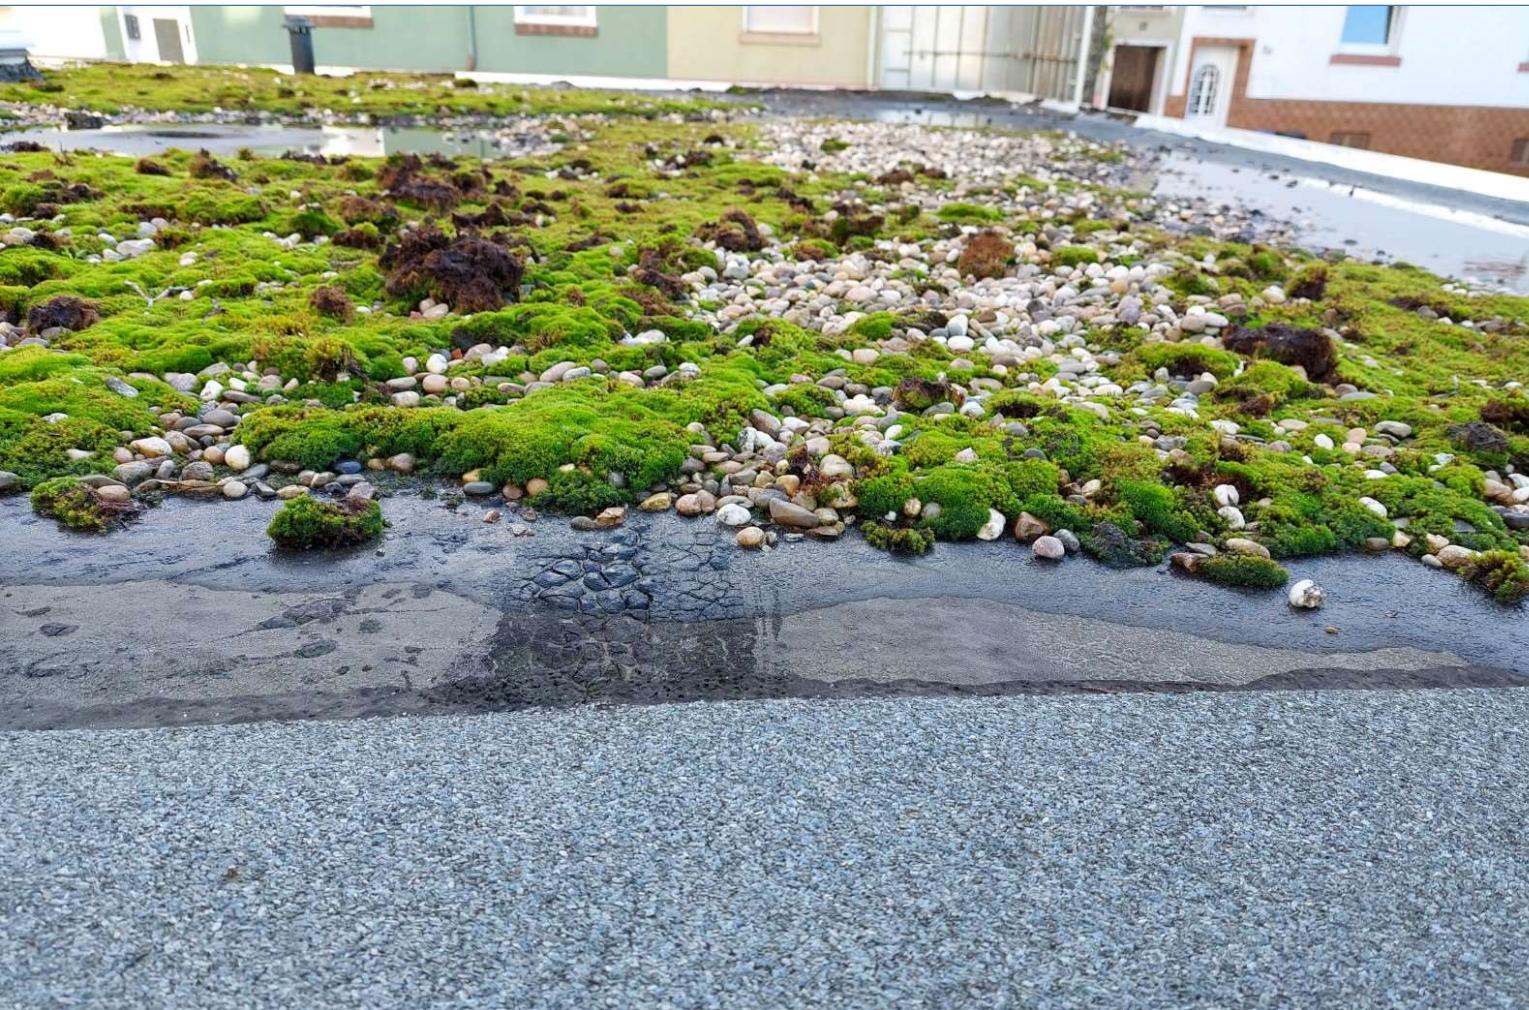
Im Bereich der Umkleiden war aufgrund der Stahlbetondecke zwar eine Kiesschicht möglich, dennoch waren bereits zahlreiche Reparaturen in der Vergangenheit nötig.

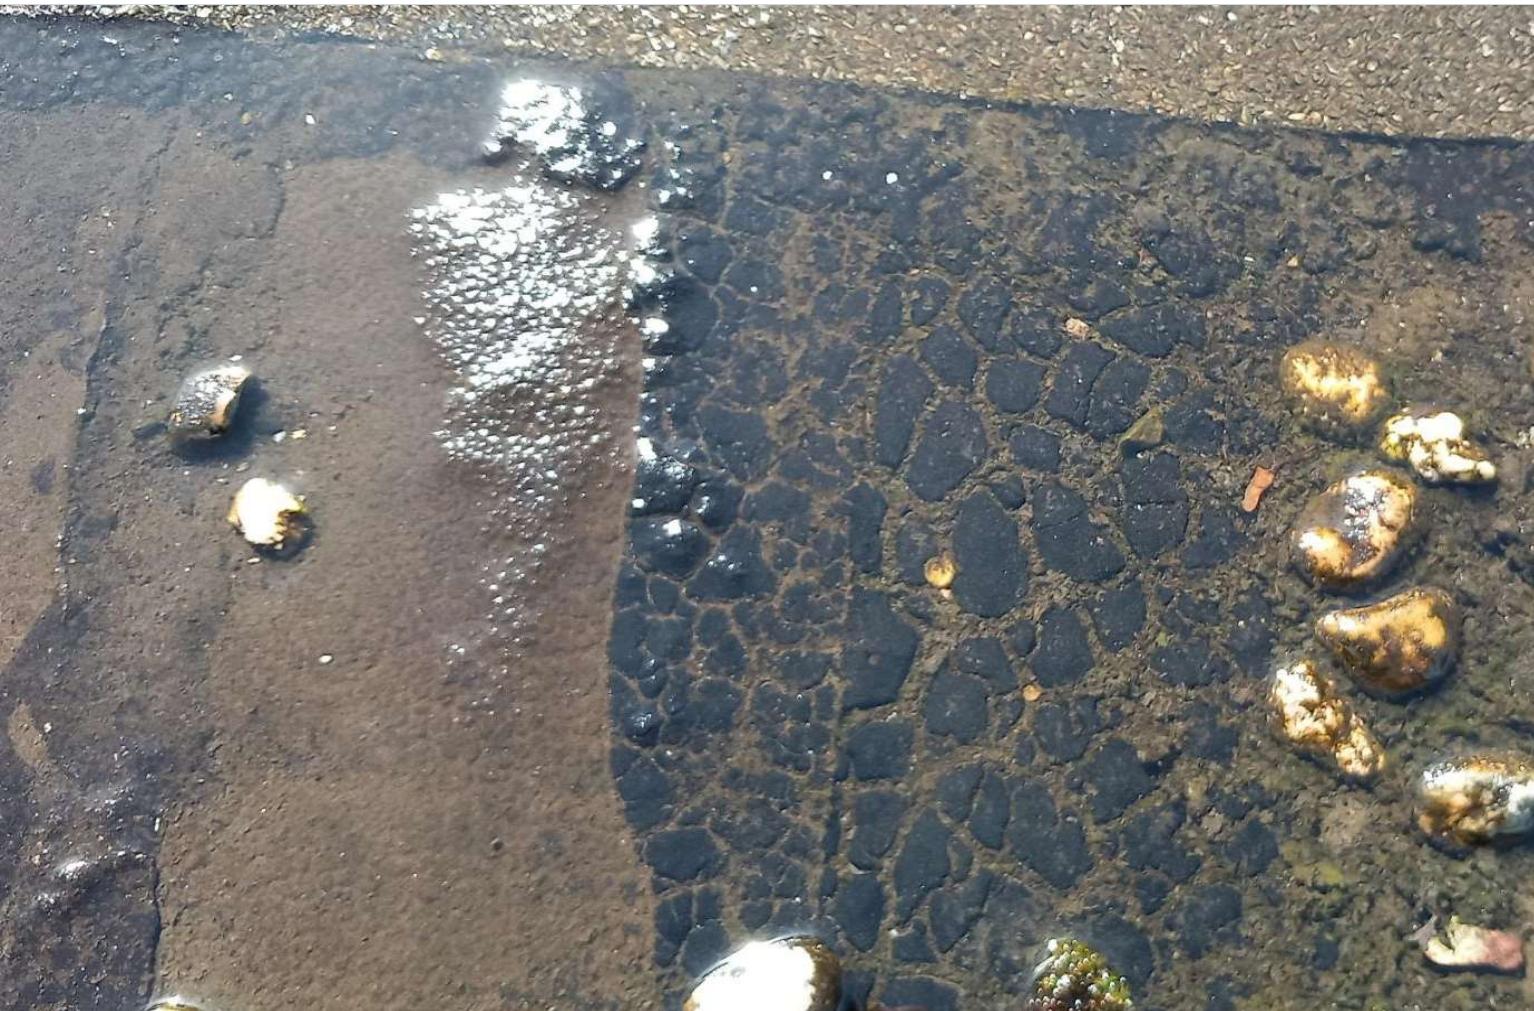
Auch hier sind altersbedingt Risse und
Beschädigungen in der Dachhaut
vorhanden.

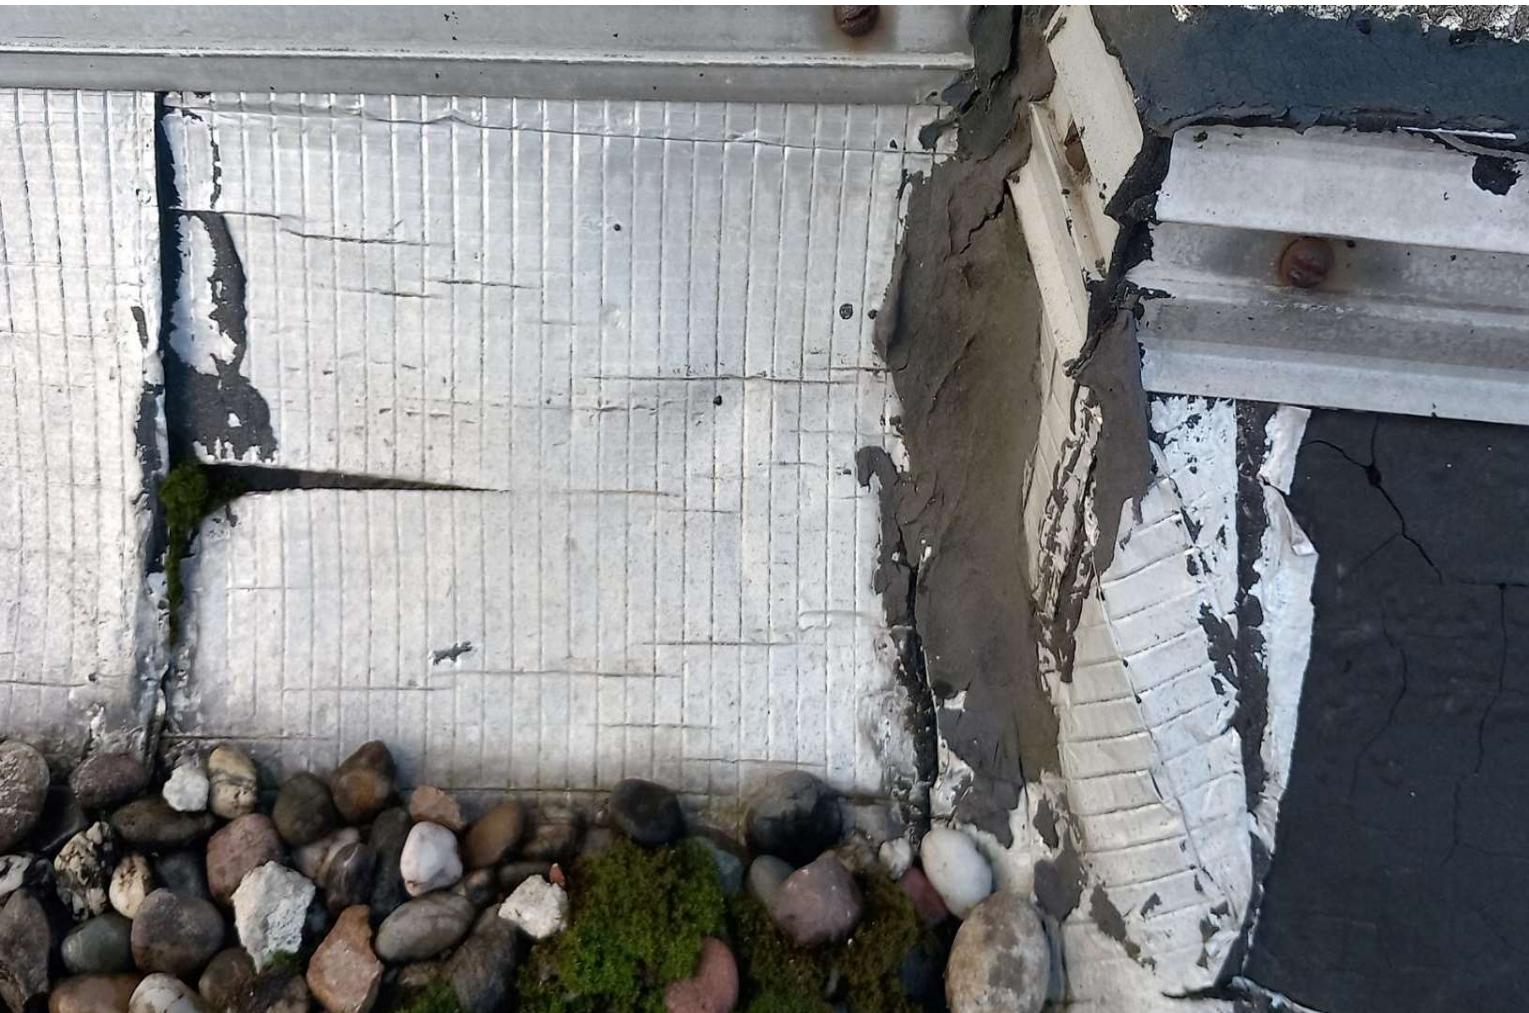
Die Wandanschlüsse sind defekt und können nicht mehr wirtschaftlich repariert werden.

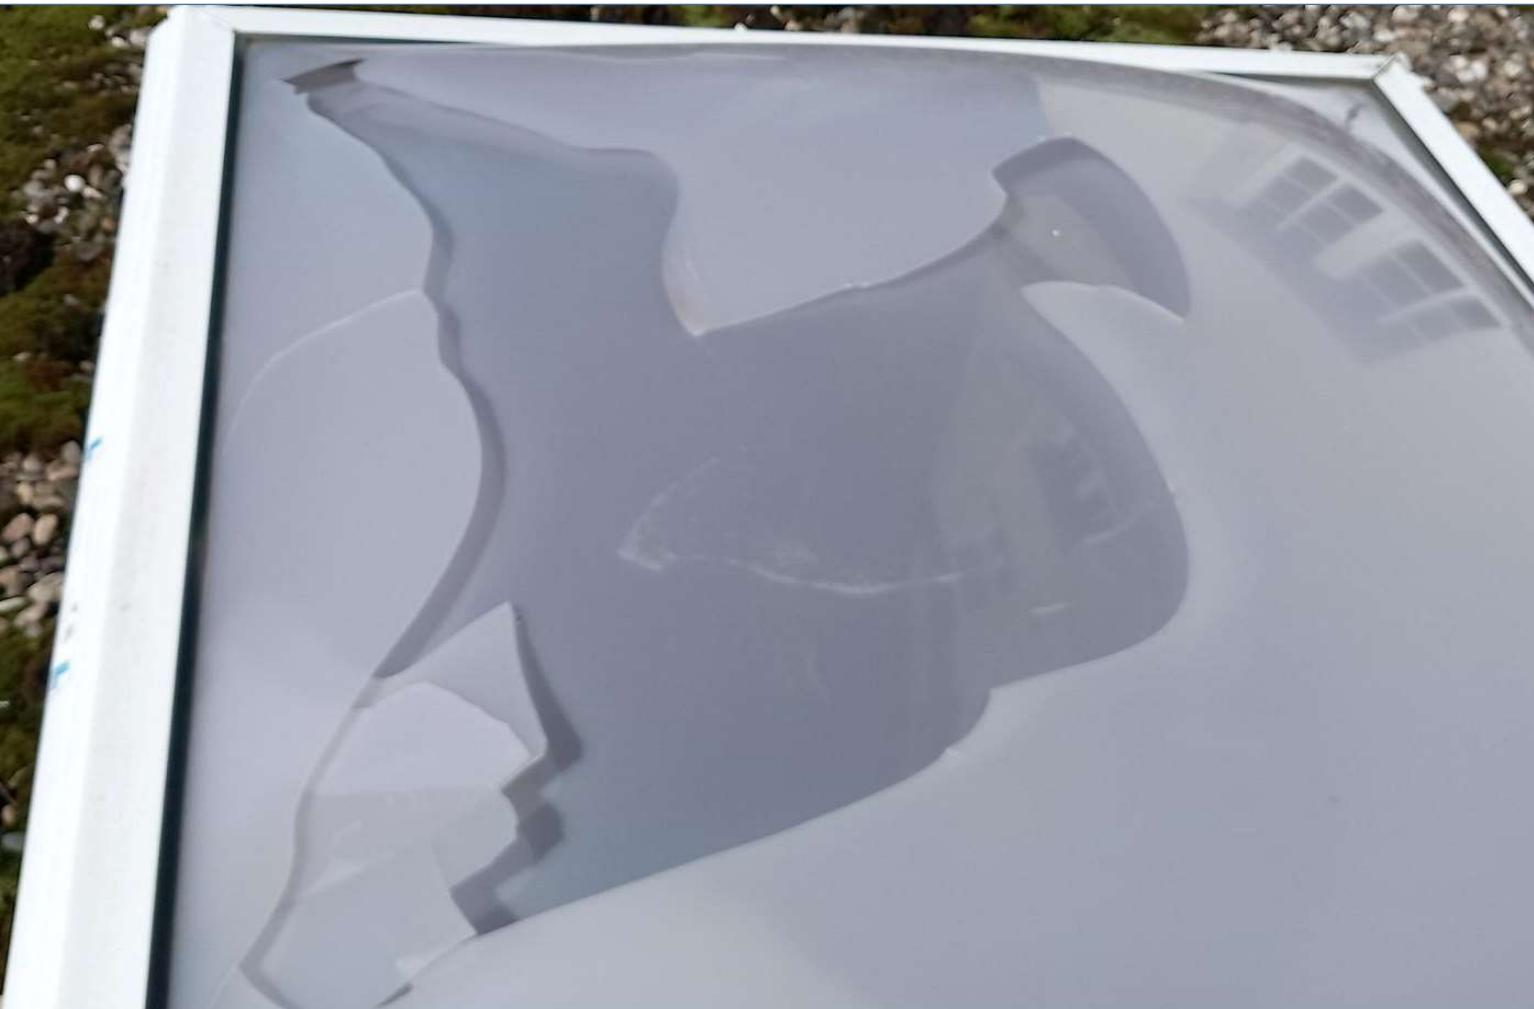
Mehrere Lichtkuppeln sind defekt.

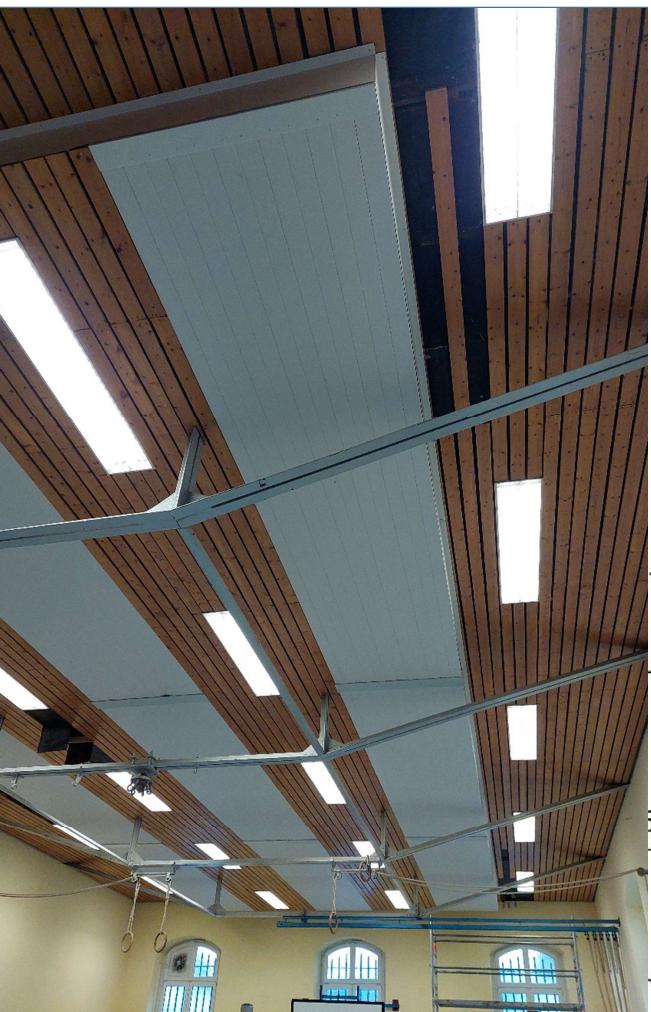
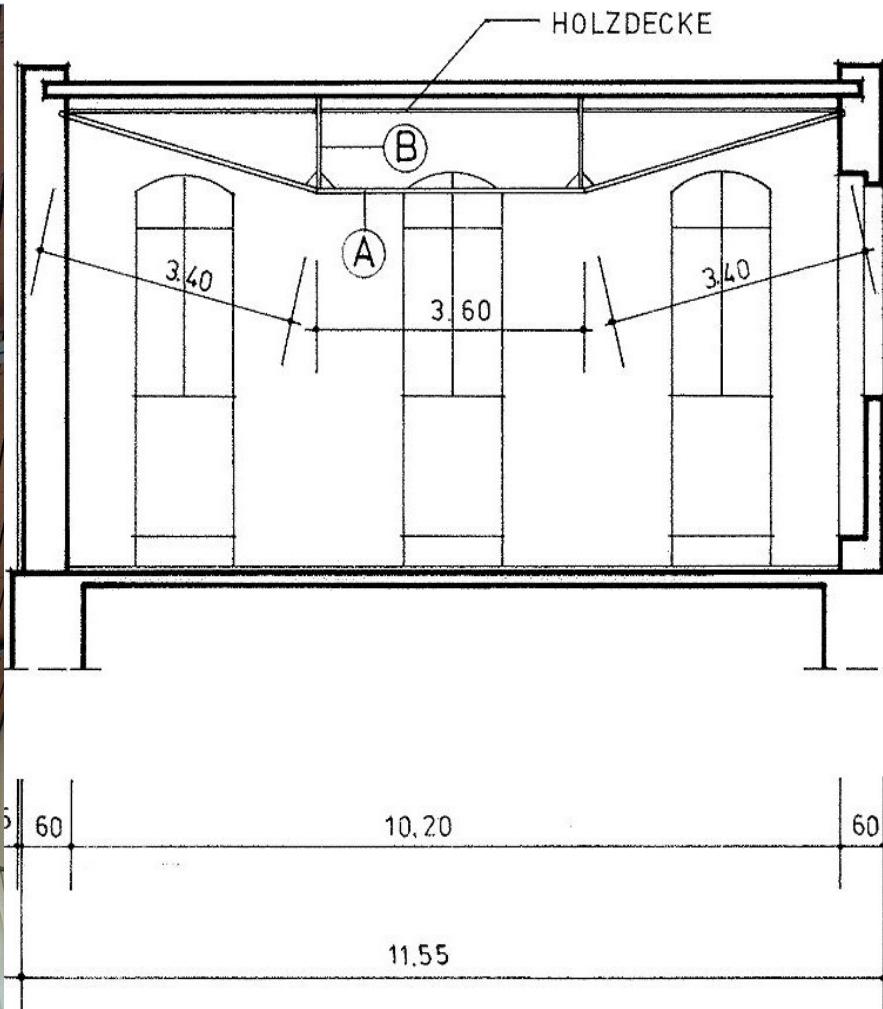
Nicht nur die Undichtigkeit des Daches verursacht Probleme, sondern auch die von innen durch Kondensat entstehende Feuchtigkeit.

Der nahezu ungedämmte Dachaufbau stößt bei niedrigen Außentemperaturen bauphysikalisch an seine Grenzen, wenn die Halle beheizt wird. Die warme Raumluft kondensiert von innen an der Dachunterseite und tropft in die abgehängte Decke.

Wir rechnen durch die 40mm Dämmung mit einer erheblichen Verbesserung der Situation, rechnerisch ist die Stärke ausreichend um den Tauwasserausfall komplett zu unterbinden.
