Die Dächer des Hugo-Ball-Gymnasiums sind als Flachdach oder als leicht geneigtes Satteldach ausgeführt.

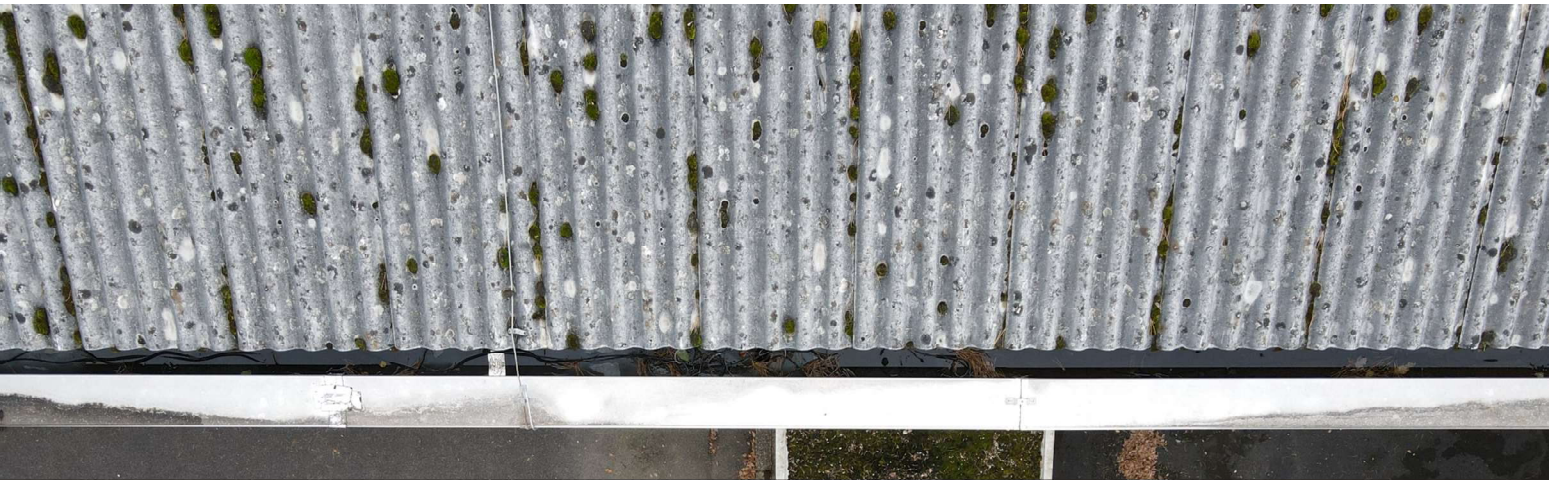
Die beiden Satteldächer auf den Bauteilen A und B sind mit asbesthaltigen Faserzementplatten belegt, die inzwischen über 40 Jahre lang der Witterung ausgesetzt waren.

Inzwischen sind die Platten an zahlreichen Stellen undicht, das Material ist brüchig.

Die Dachhaut ist nach über 40 Jahren ermüdet und kann nicht mehr repariert werden

Im Rahmen der Sanierung sollen daher die Wellfaserplatten samt Lattung entsorgt werden.

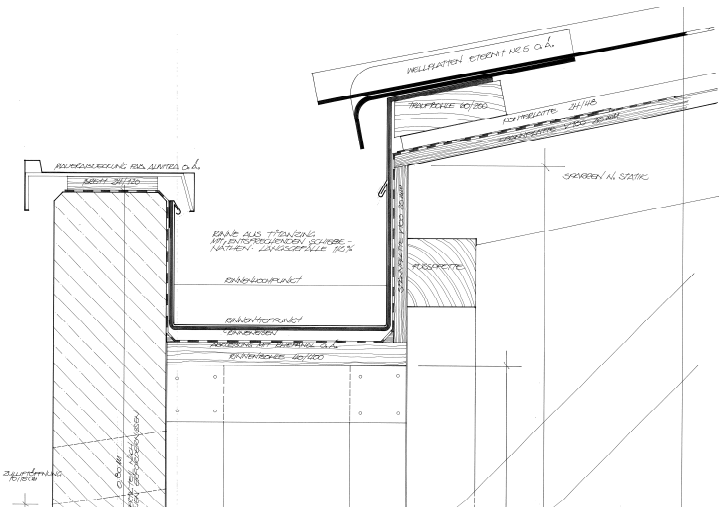
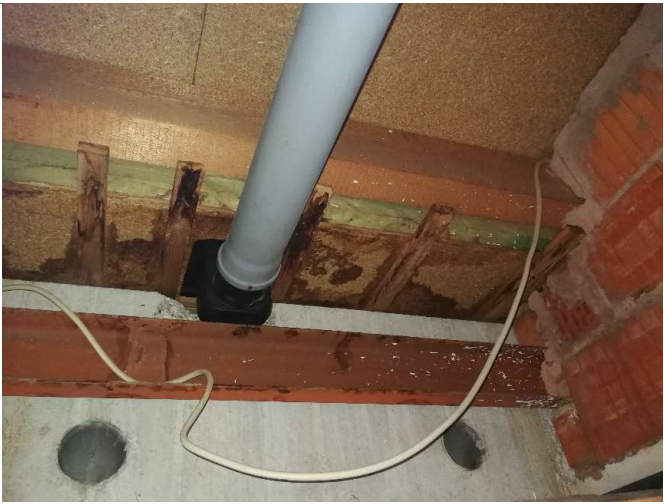
Problematisch sind auch die in die Gebäudekubatur integrierten Kastenrinnen, die sehr schwer zu warten und inzwischen ebenfalls undicht sind.

Trotz zahlreicher Reparaturen - insbesondere im Bereich der Stöße der aus Zink ausgebildeten Rinnenkonstruktion - gelangt immer wieder Wasser in die Dachkonstruktion aus Stahlträgern und Holzbalken, die (noch) intakt ist.

Eine aus heutiger Sicht unzureichende Dämmung liegt auf der abgehängten Decke, der Dachaufbau selbst ist ungedämmt.

oben: die Kastenrinnen sind undicht, Feuchtigkeit gelangt in die Dachkonstruktion

Die Kastenrinnen sollen mit Dämmung verfüllt und mit der Dachkonstruktion überbaut werden.

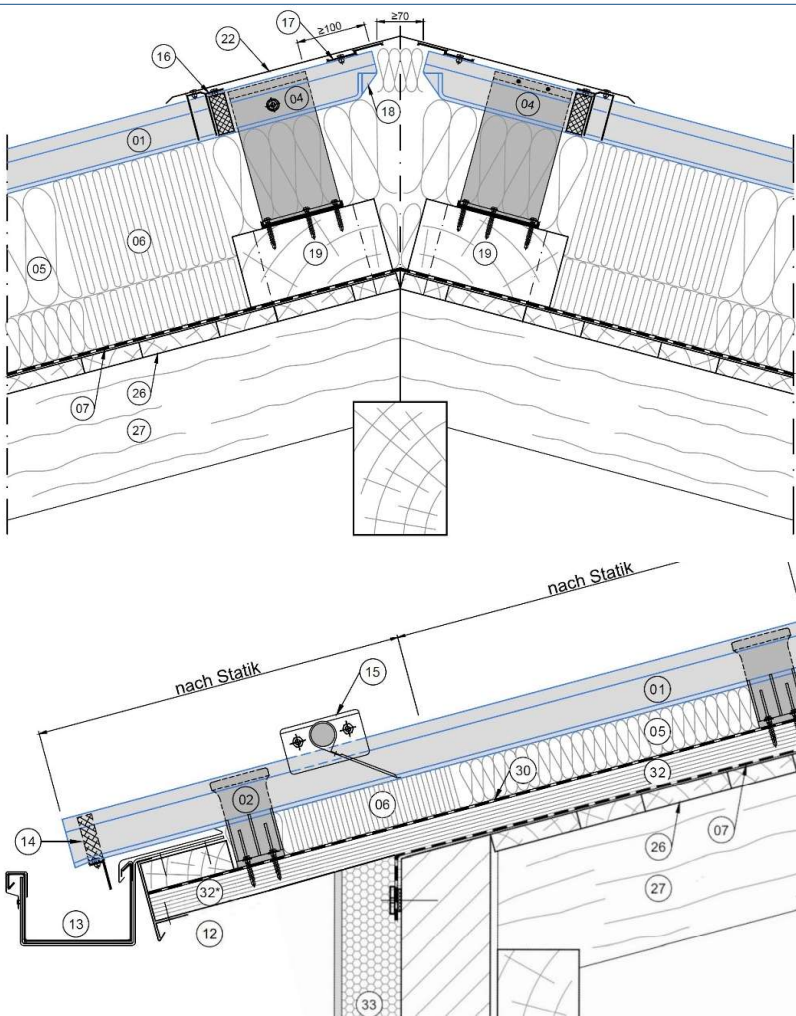
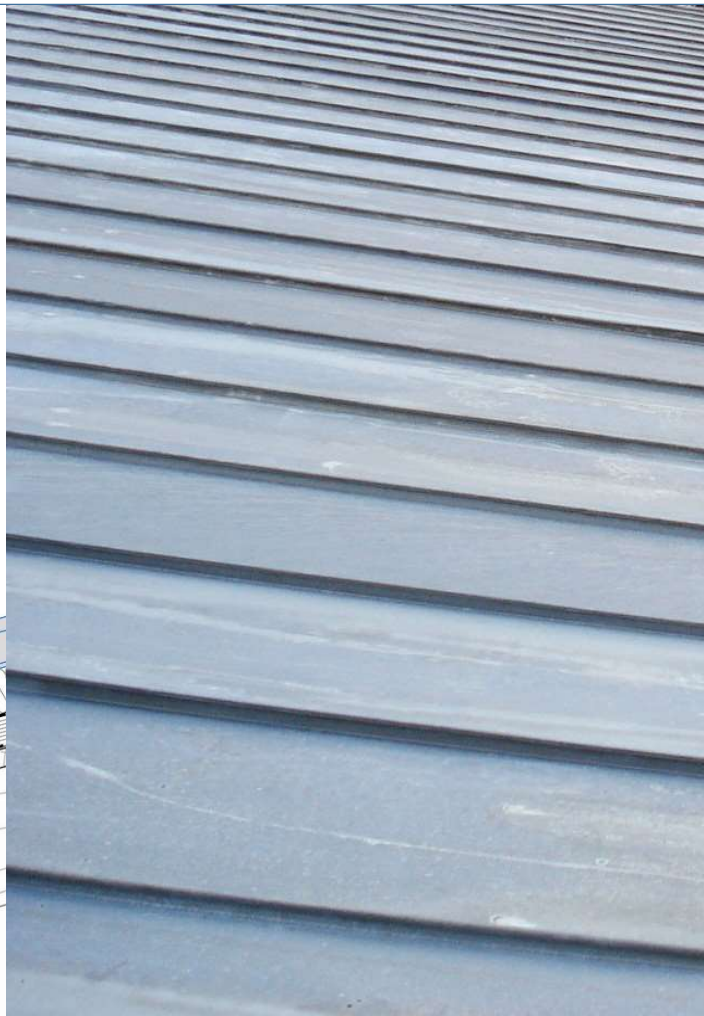
oben: Der neue Dachaufbau enthält 18mm Dämmung und überragt die alten Kastenrinnen, rechts: Bsp. einer Metalleindeckung

Hierfür sollen eine Dampfsperre, eine 180mm starke Dämmschicht, eine Dichtungsbahn, sowie ein sehr haltbares Stehfalzsystem aus Aluminium aufgebracht werden.
