# Ordnungsmaßnahme Nagelschmiedsbergschule

## Gebäudedaten

Baujahr 1955/56  
BGF rd. 2.250m<sup>2</sup>  
BRI rd. 36.000m<sup>3</sup>

Bauweise Stahlbetonskelett-/Massivbauweise

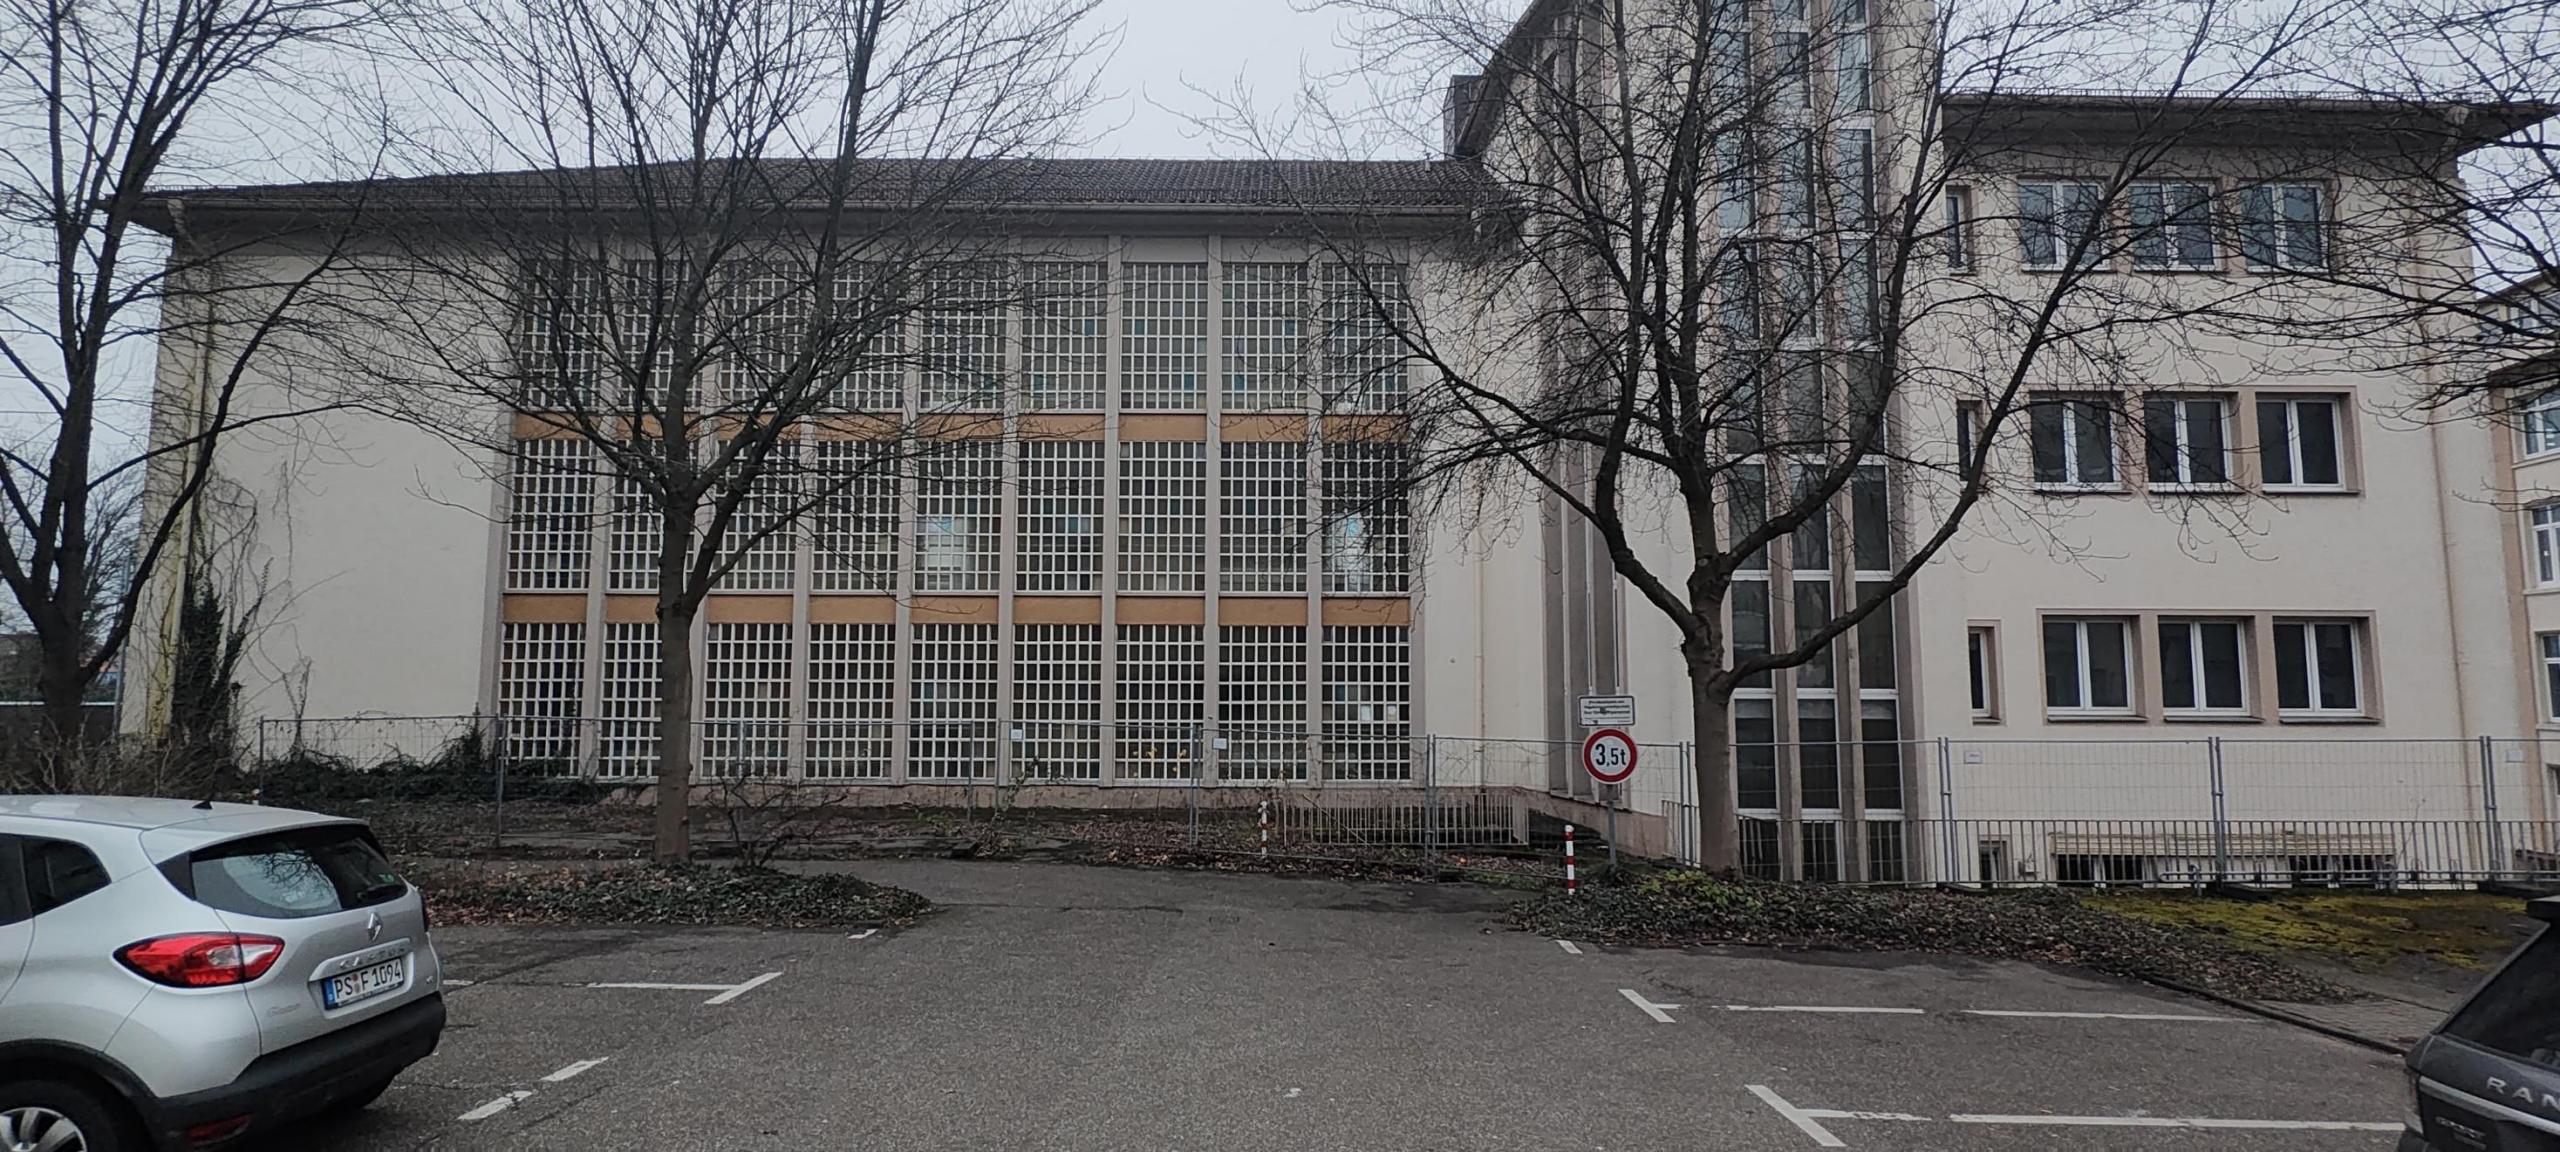
Die Kubatur des Baukörpers hat durch die flache Bauweise im Vergleich zur nutzbaren Fläche eine große Außenfläche. Außerdem ist der Anteil transparenter Flächen sehr hoch. Im Bereich der Flure sind diese als einfachverglaste Gefachung ausgeführt, was einen sehr hohen Bedarf an Heizenergie zur Folge hat. Ein Austausch durch isolierte Elemente ist aufgrund des Denkmalschutzes nicht ohne hohen Aufwand möglich.

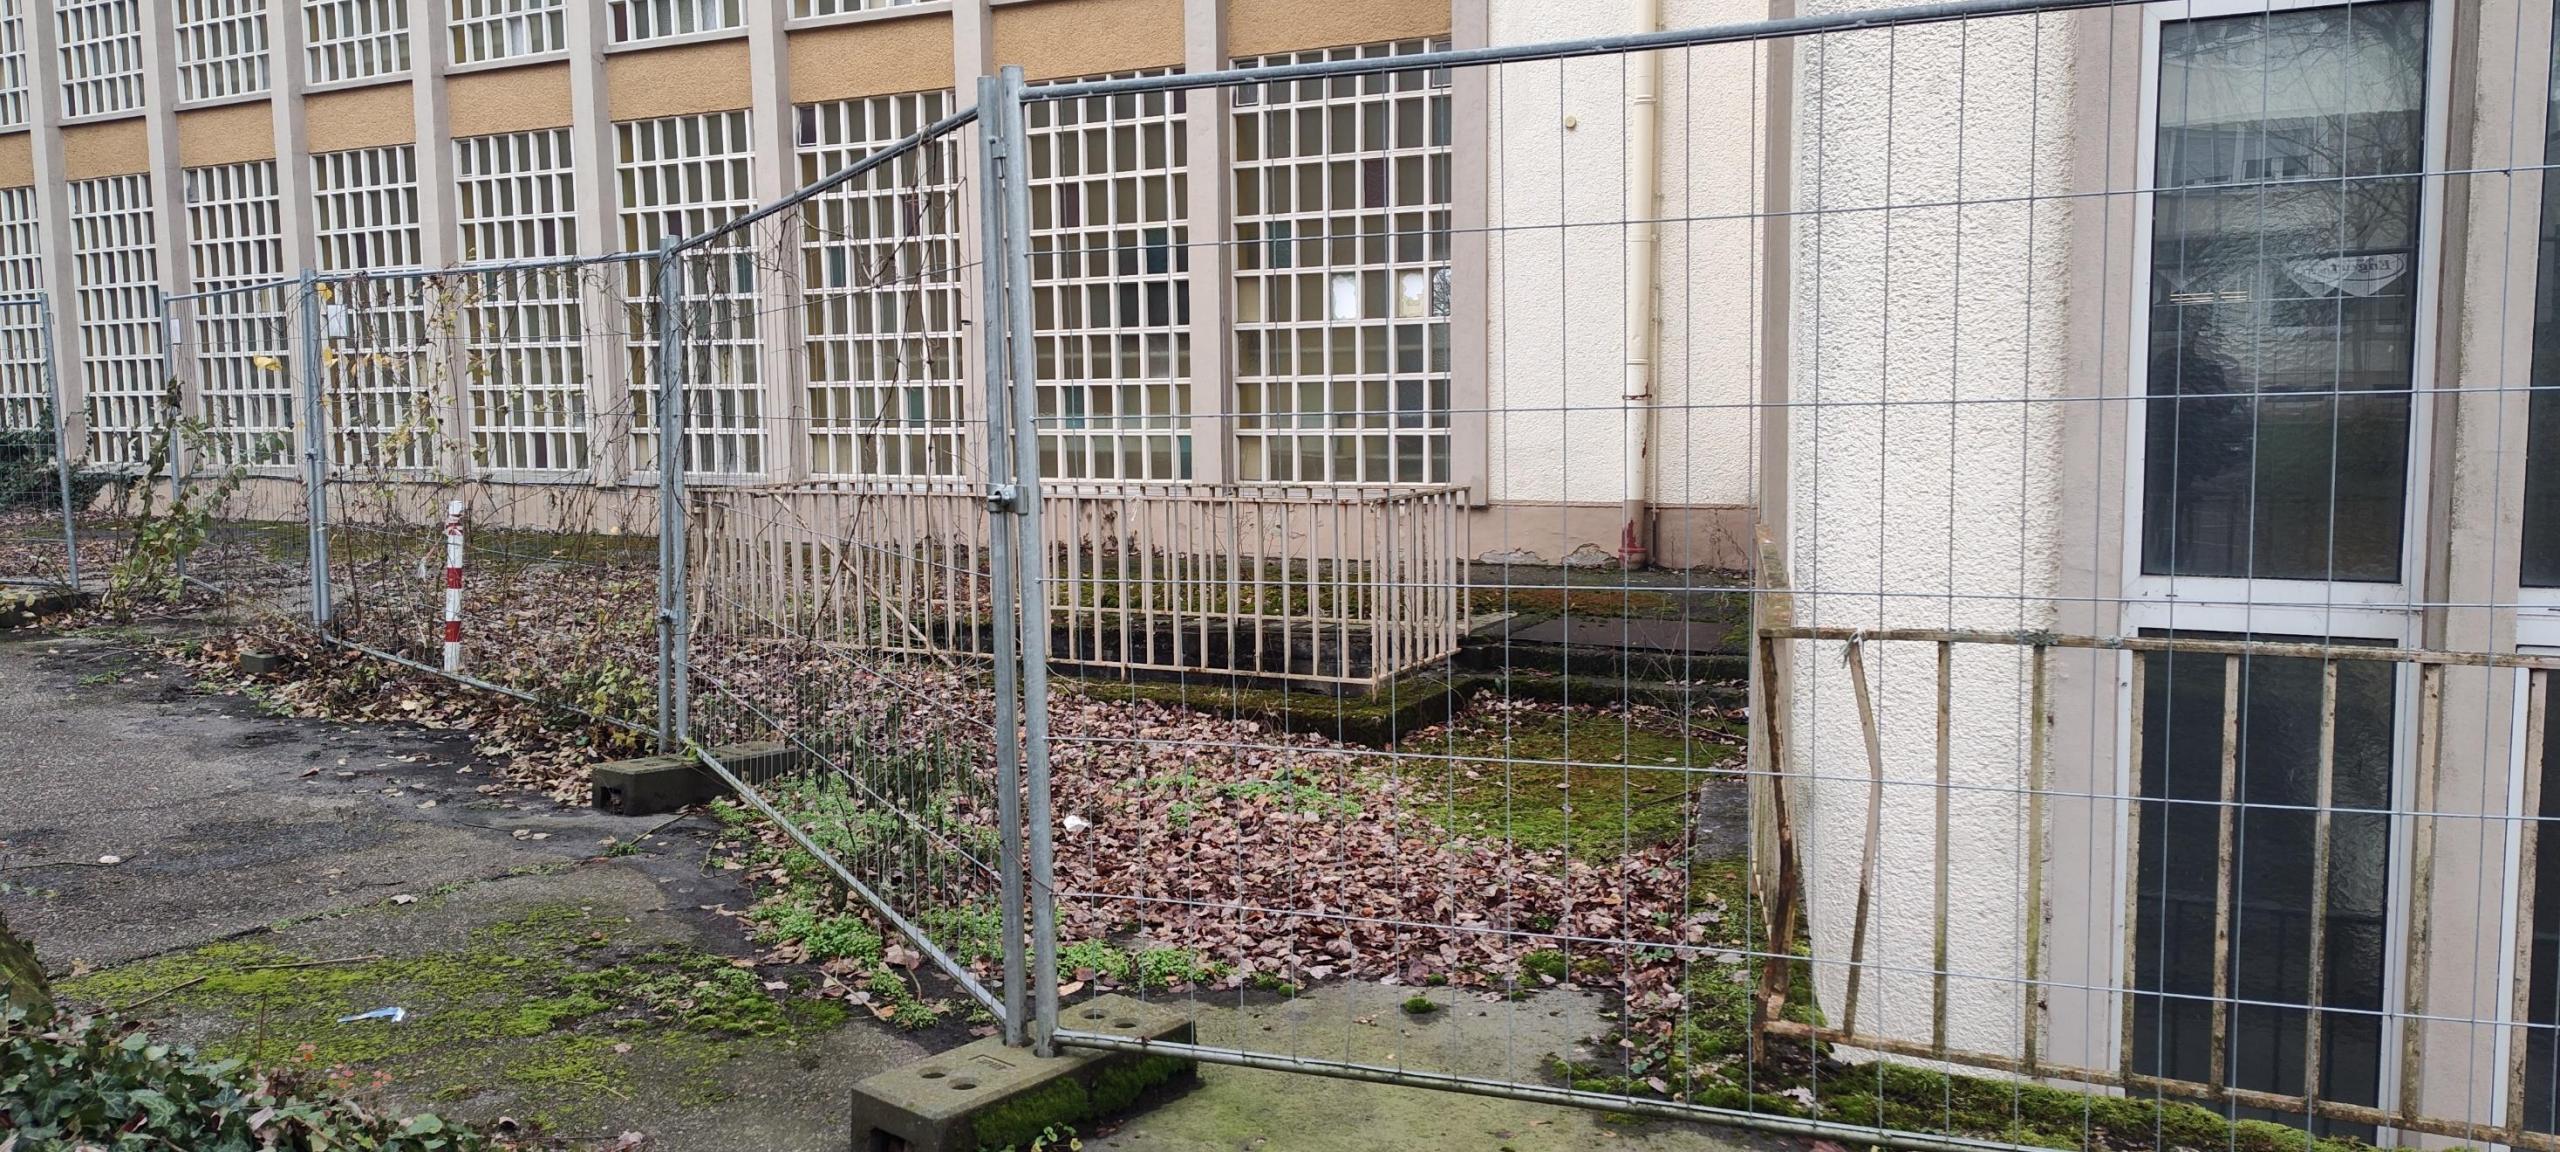
Im Bereich über dem ehemaligen Koksbunker der Schule musste das Außengelände abgesperrt werden, da die darunterliegende Decke statisch nicht ausreichend tragfähig ist.

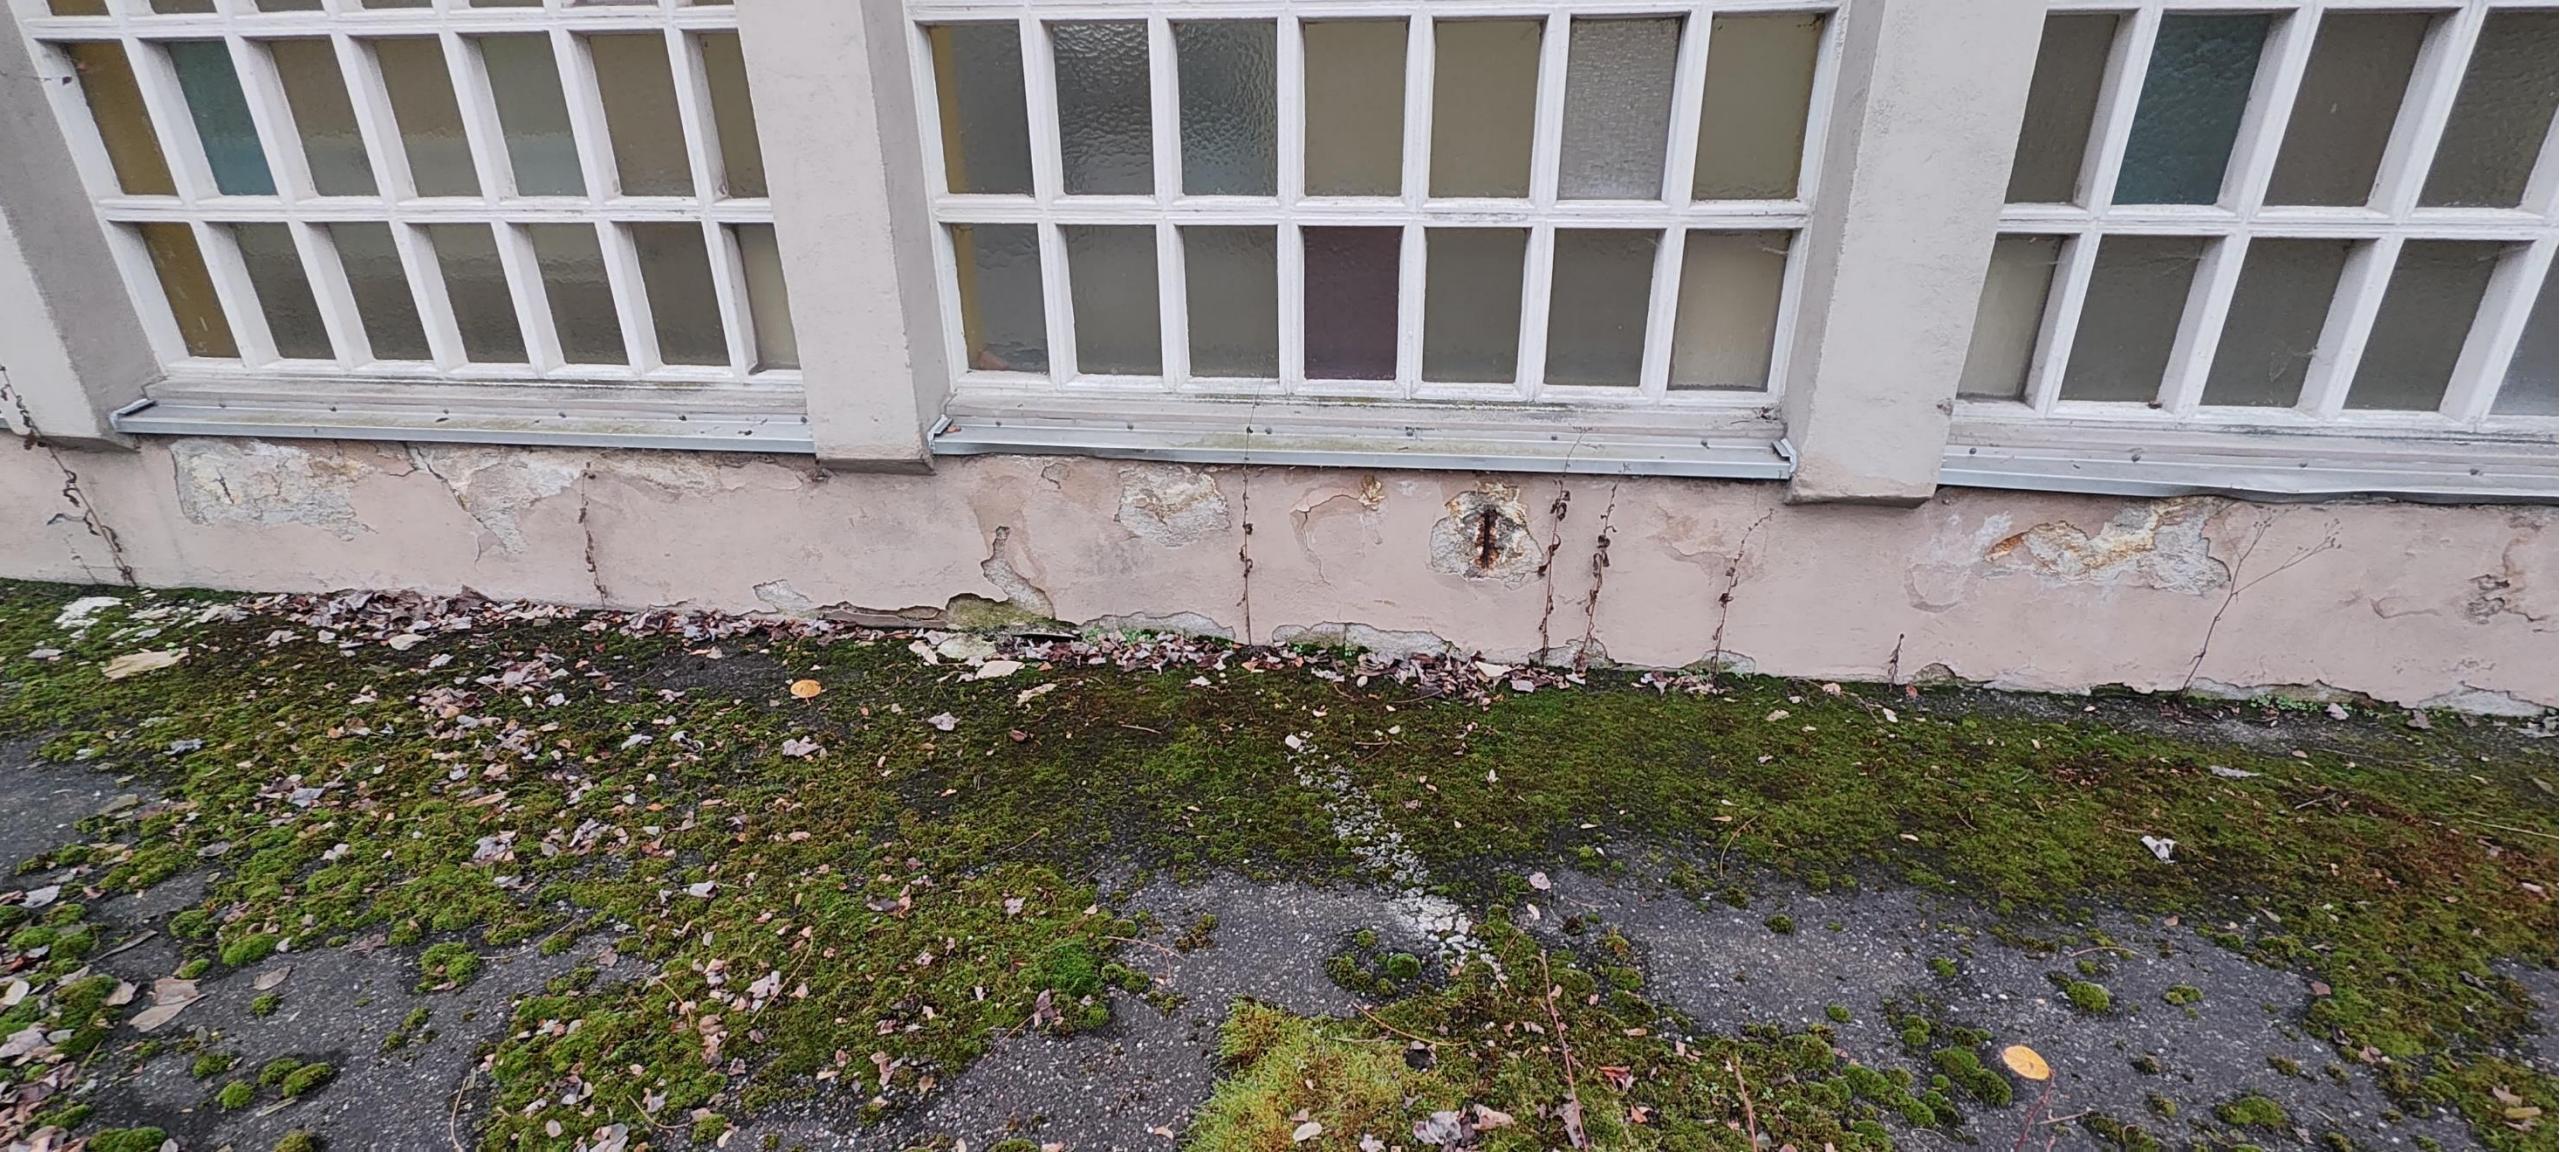
Eine beim Bau zu geringe Betonüberdeckung der Bewehrungseisen sowie sog. Kiesnester durch mangelhafte Durchmischung des Materials verursacht zahlreiche Betonabplatzungen. Besonders in Bereichen von Deckenauflagern ist dieses Schadensbild statisch relevant.

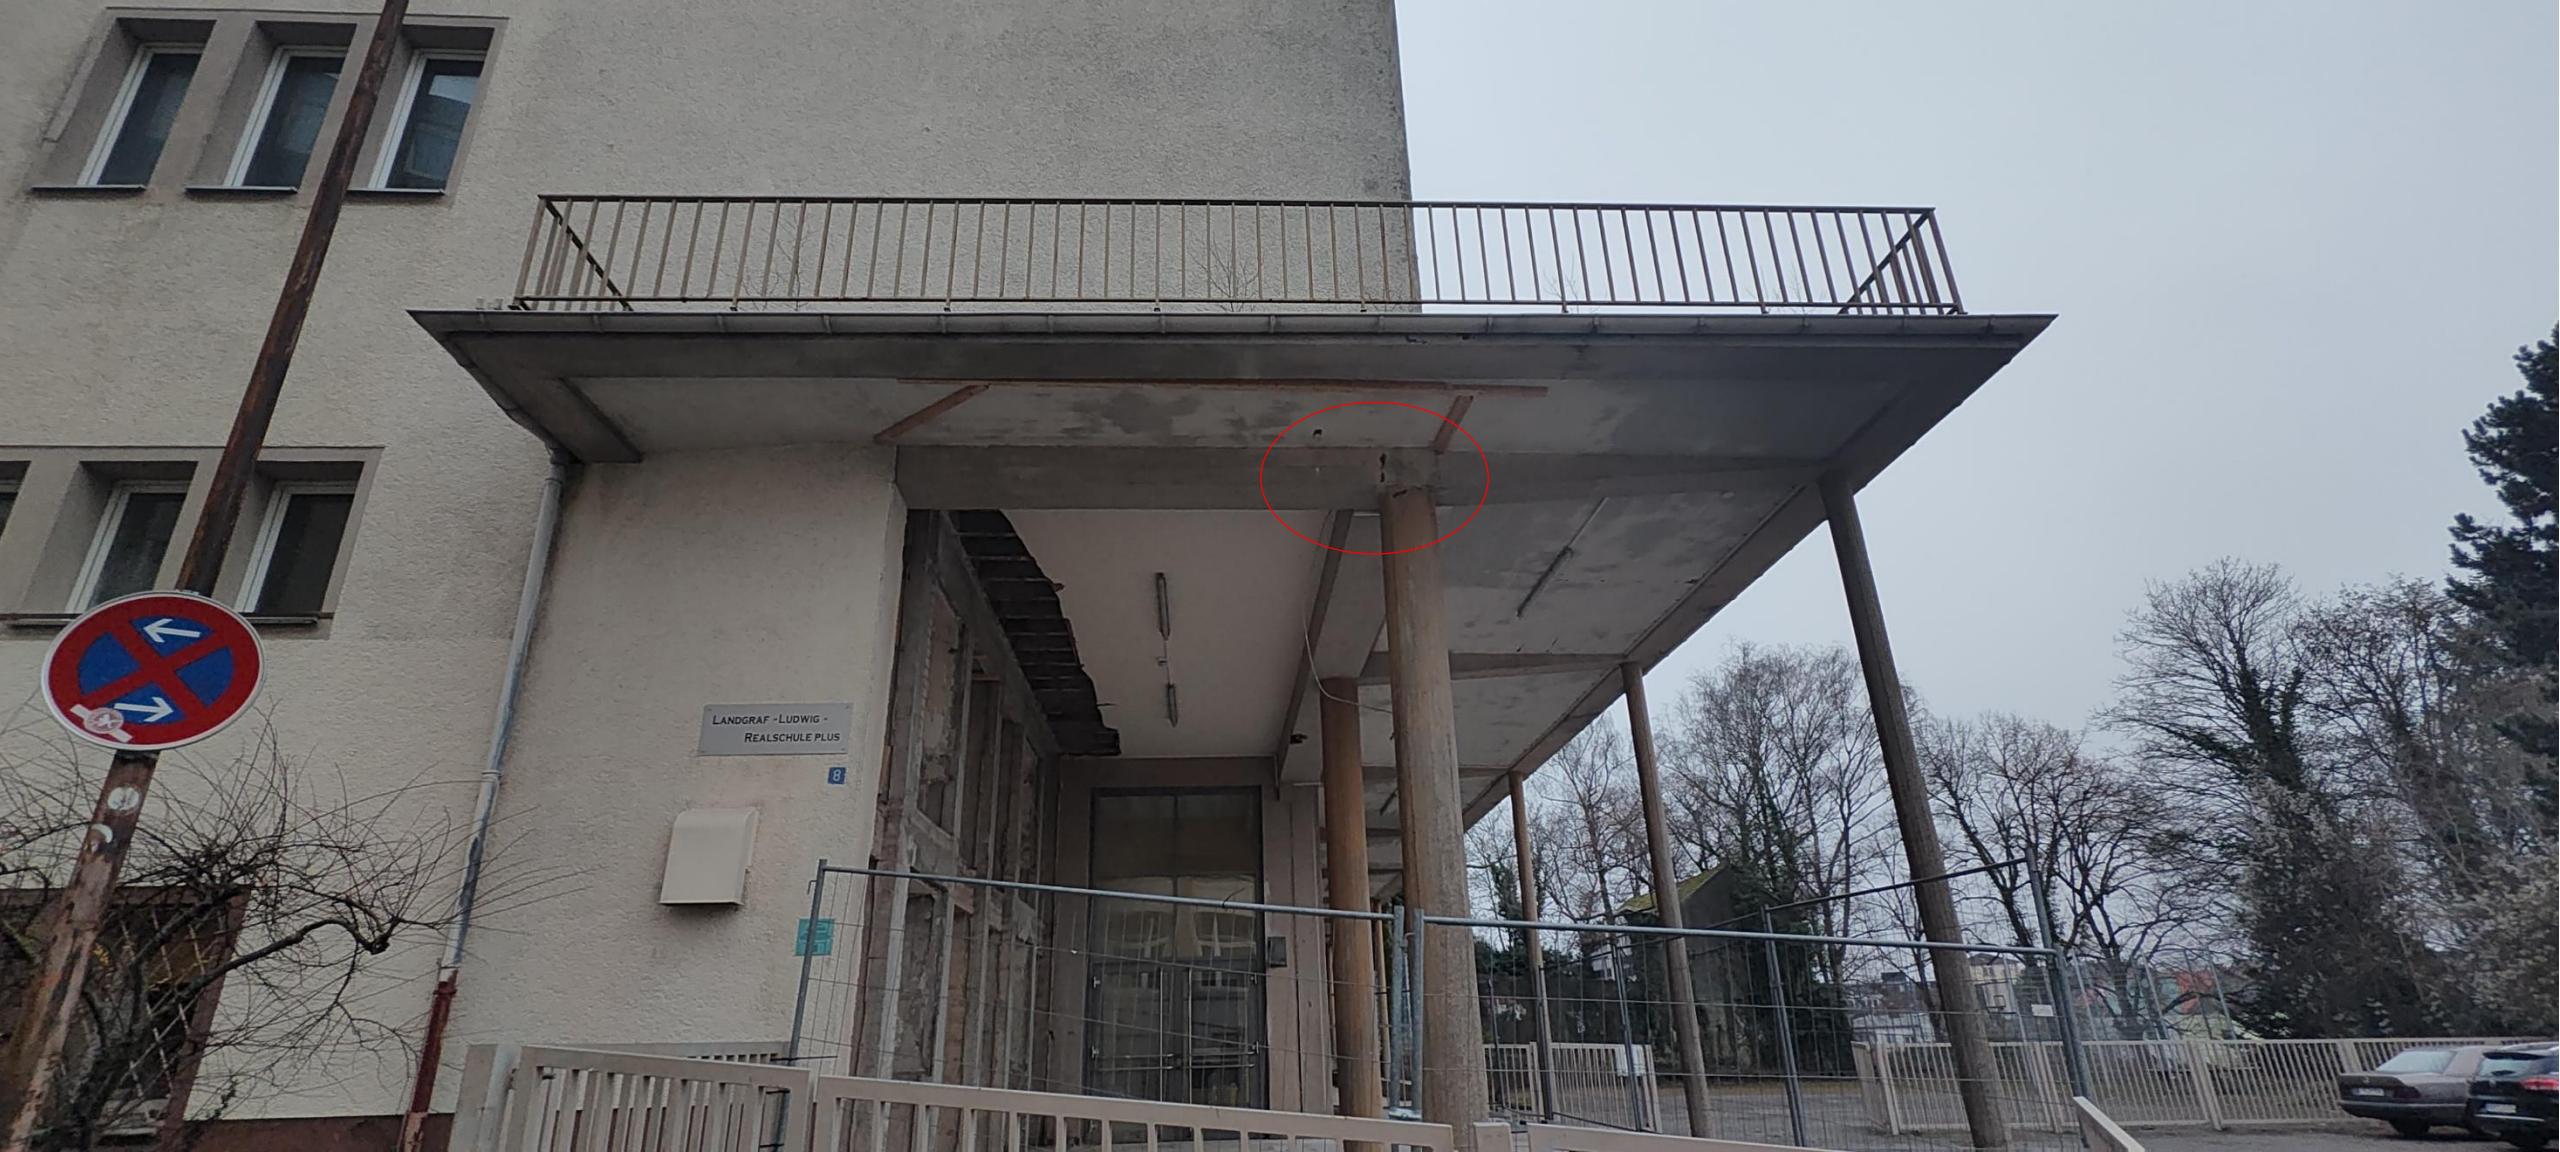
Freiliegende Bewehrung korrodiert und kann auftretende Zuglasten nicht mehr aufnehmen. Eine Sanierung ist aufwändig, da die Betonüberdeckung grundsätzlich zu gering ist.

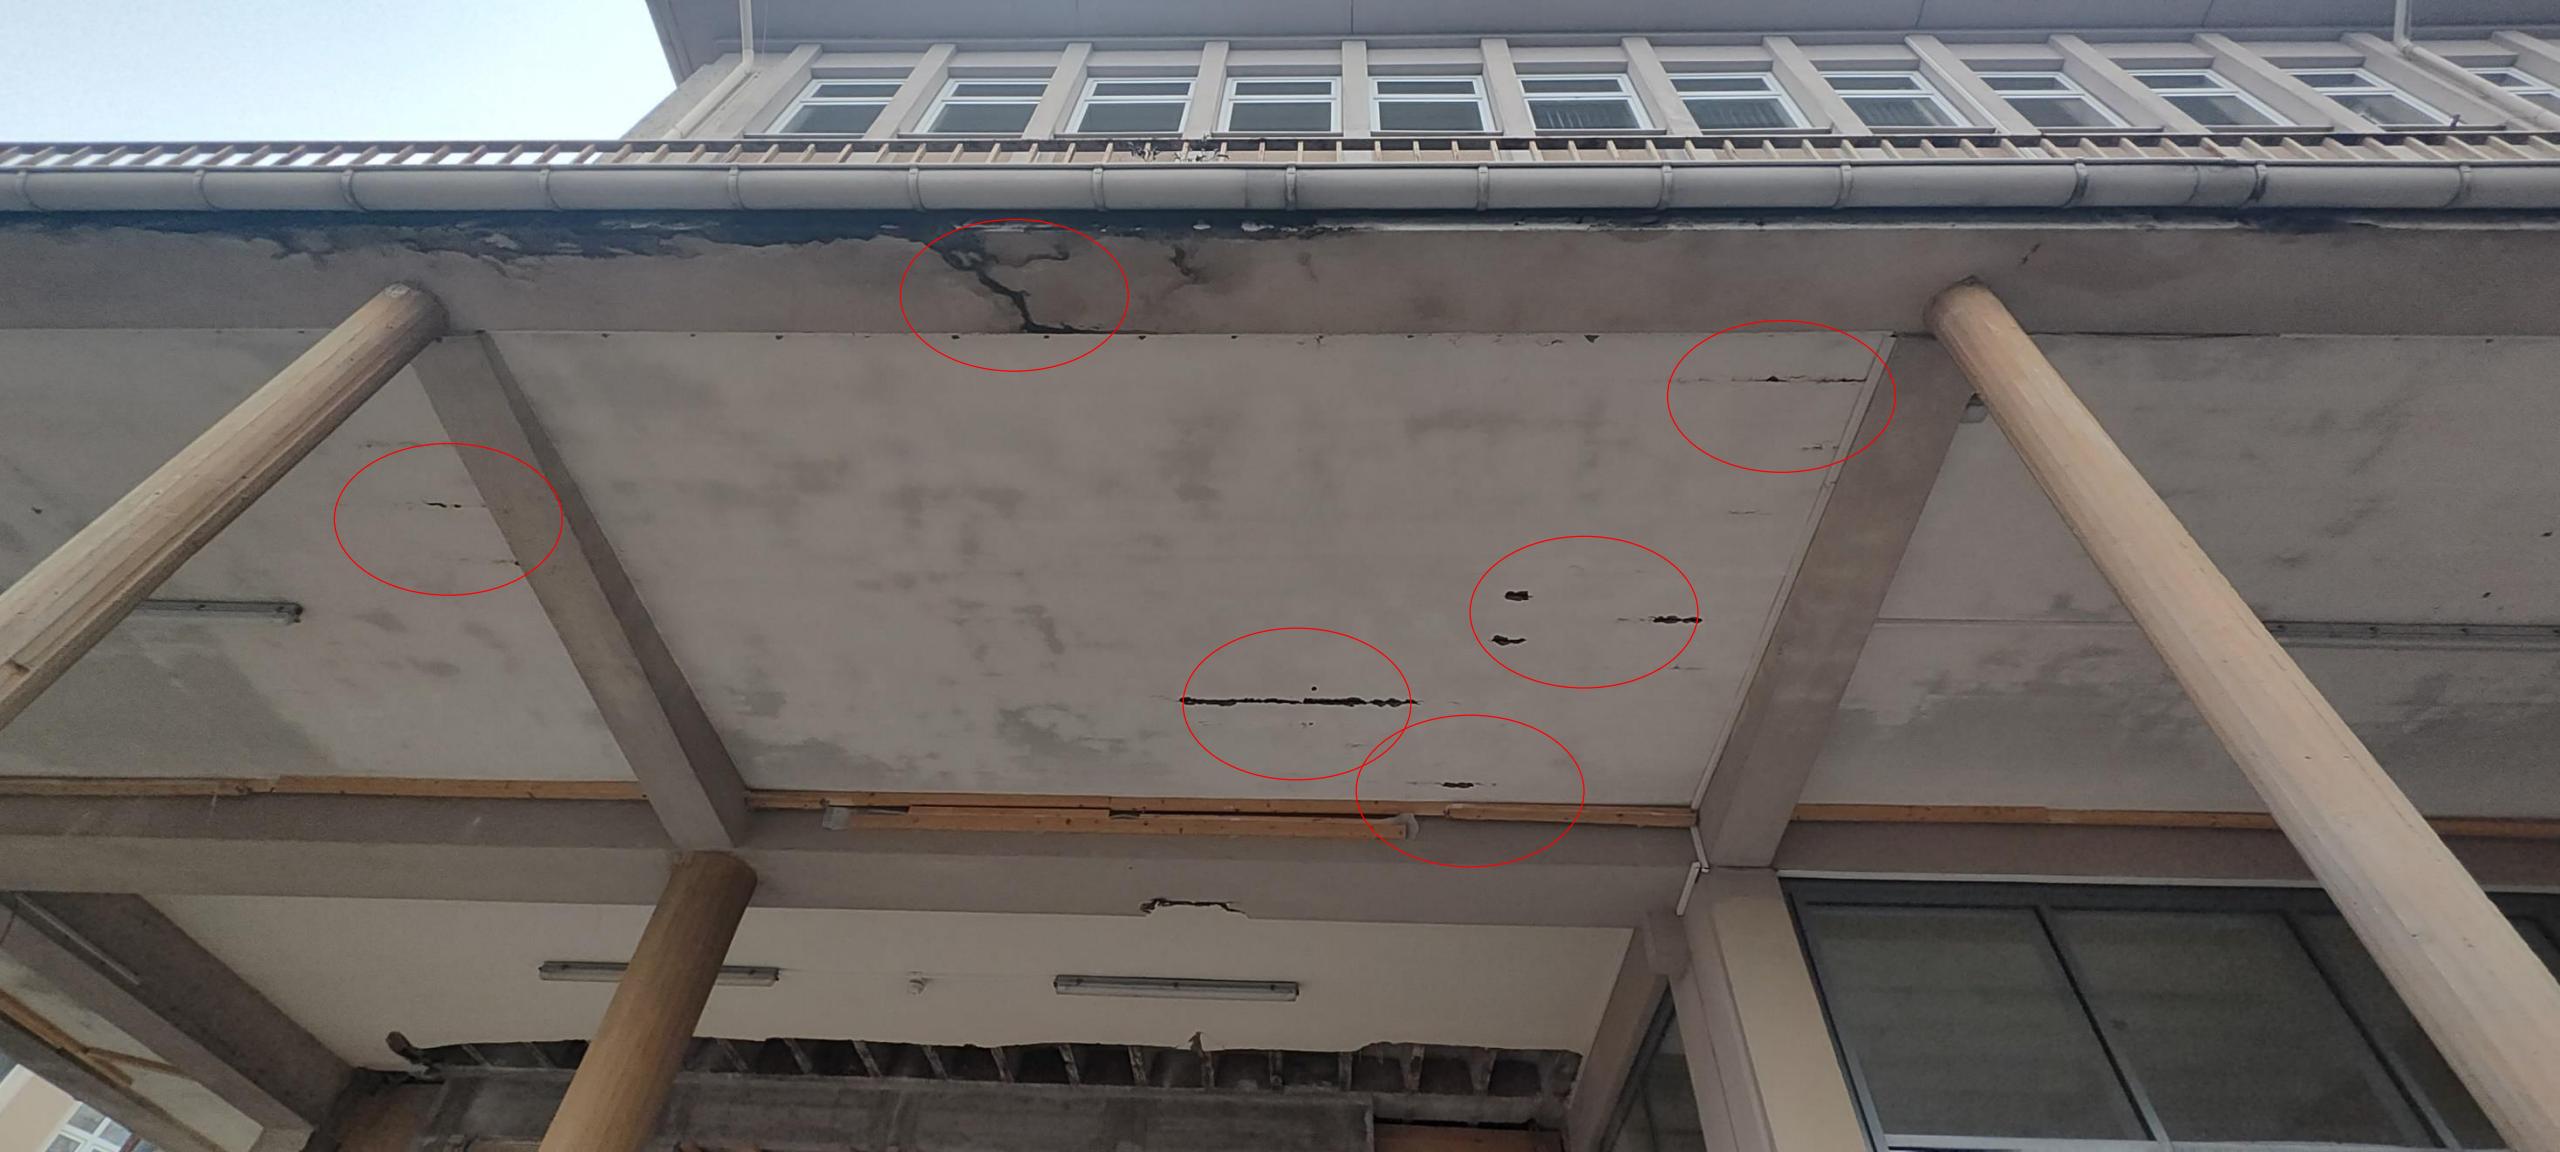
Freiliegende Bewehrung korrodiert und kann auftretende Zuglasten nicht mehr aufnehmen. Eine Sanierung ist aufwändig, da die Betonüberdeckung grundsätzlich zu gering ist.

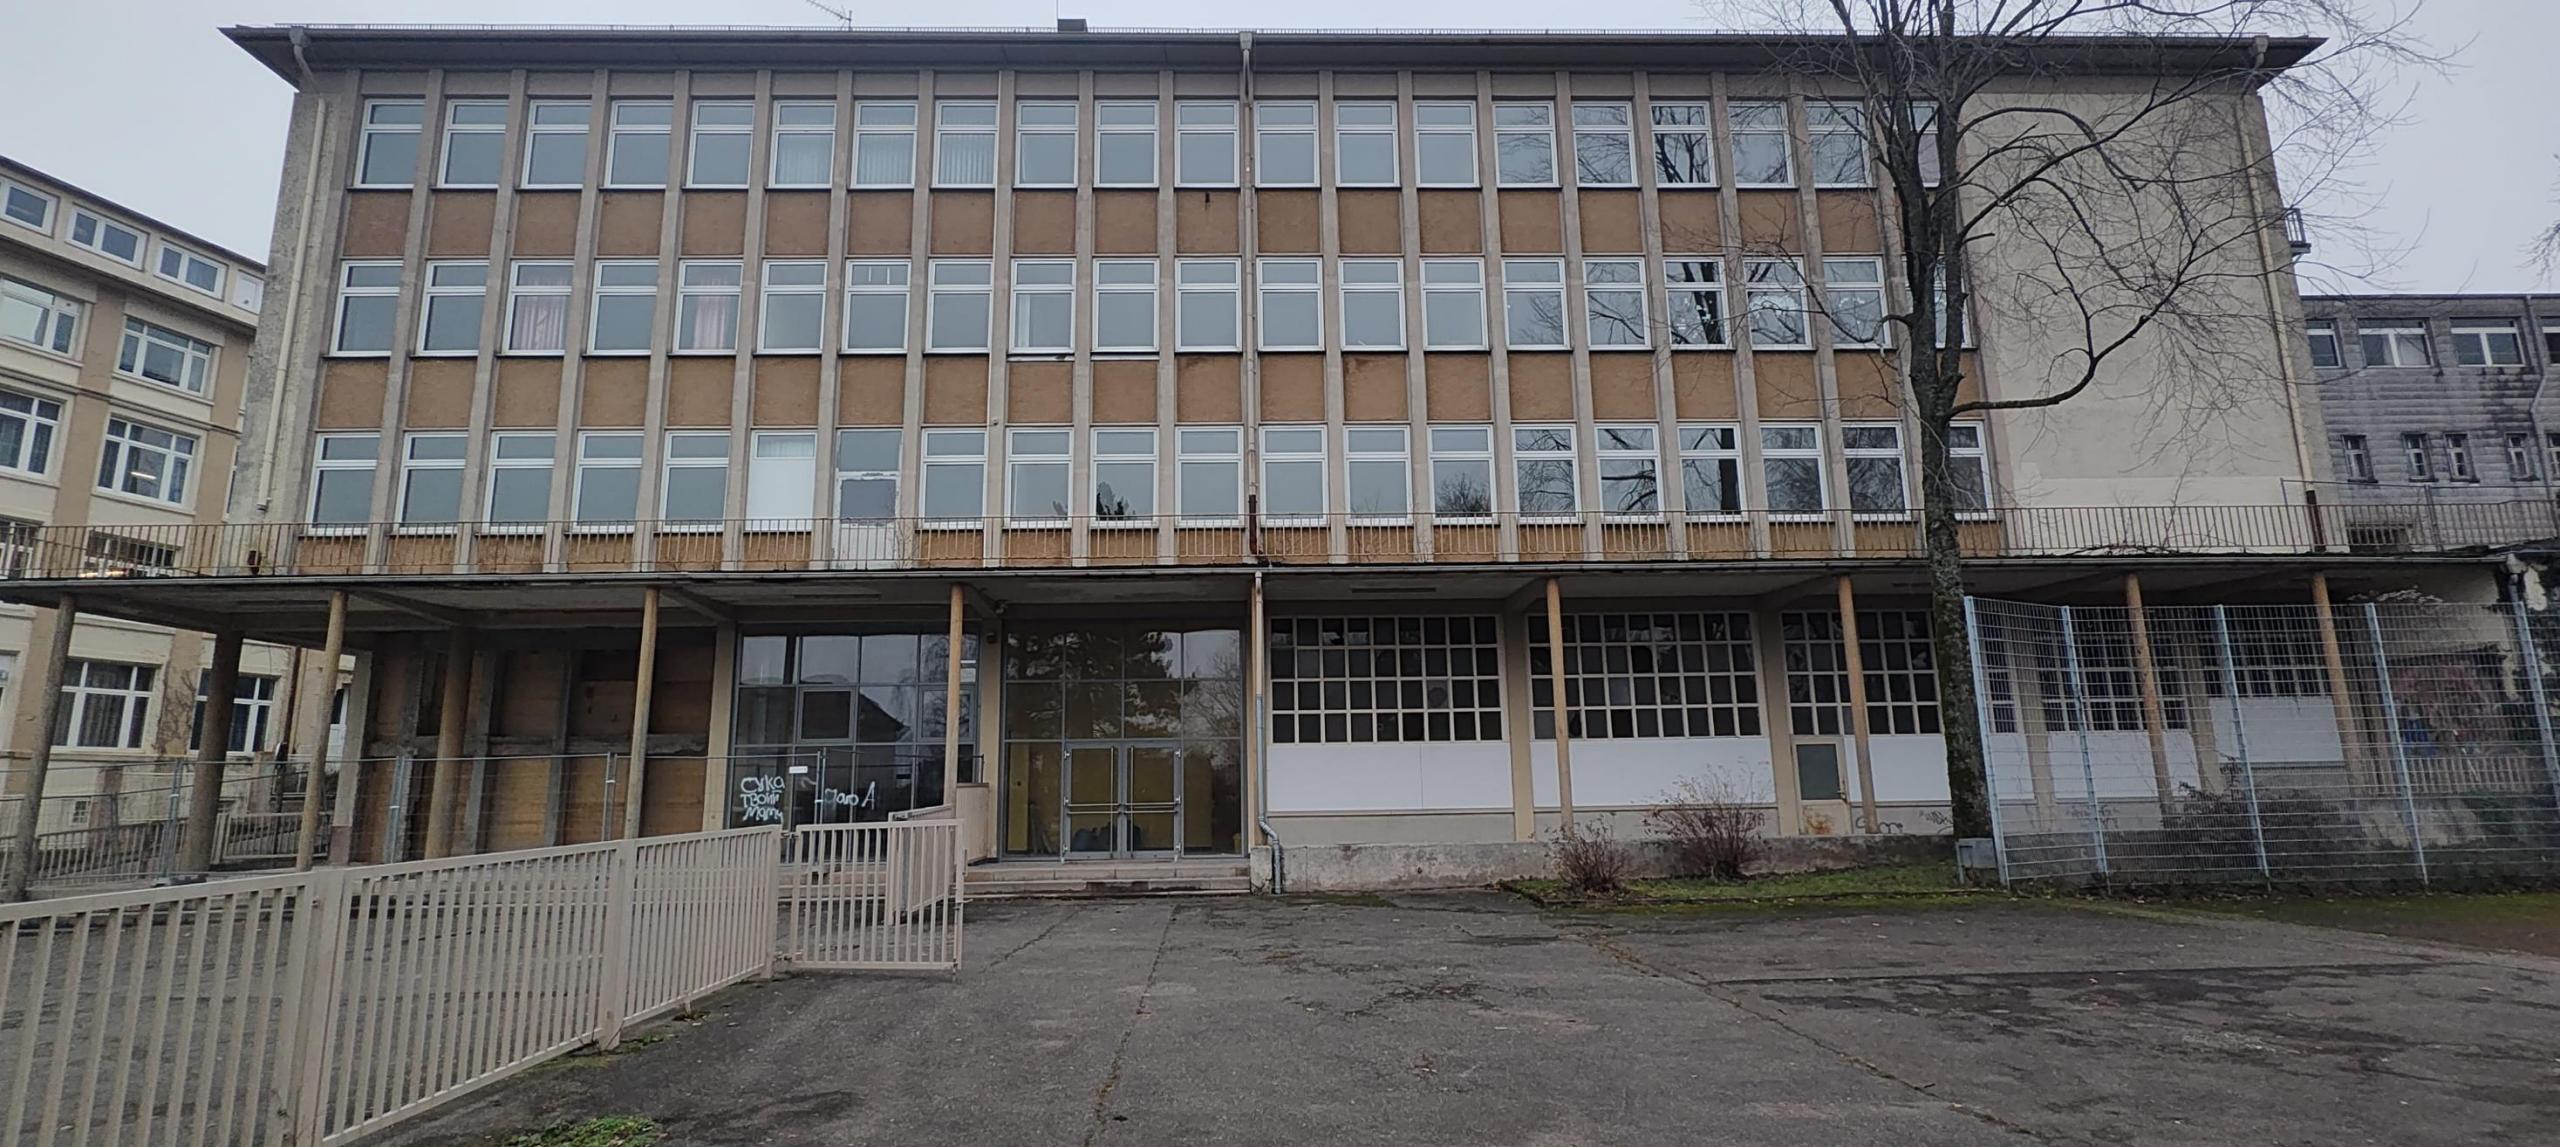
Auch an der Rückfassade gibt es Flächenanteile aus mit Einfachglas gefüllten Fachungen. Der obere Bereich der Fassade ist geprägt durch Fensterflächen zwischen ungedämmten Betonstützen, die aus energetischer Sicht wie Kühlrippen am Baukörper wirken. Diese bauzeittypische Architektur ist gebäudeprägend und aus Sicht des Denkmalschutzes relevant, was eine energetische Sanierung sehr kompliziert macht.

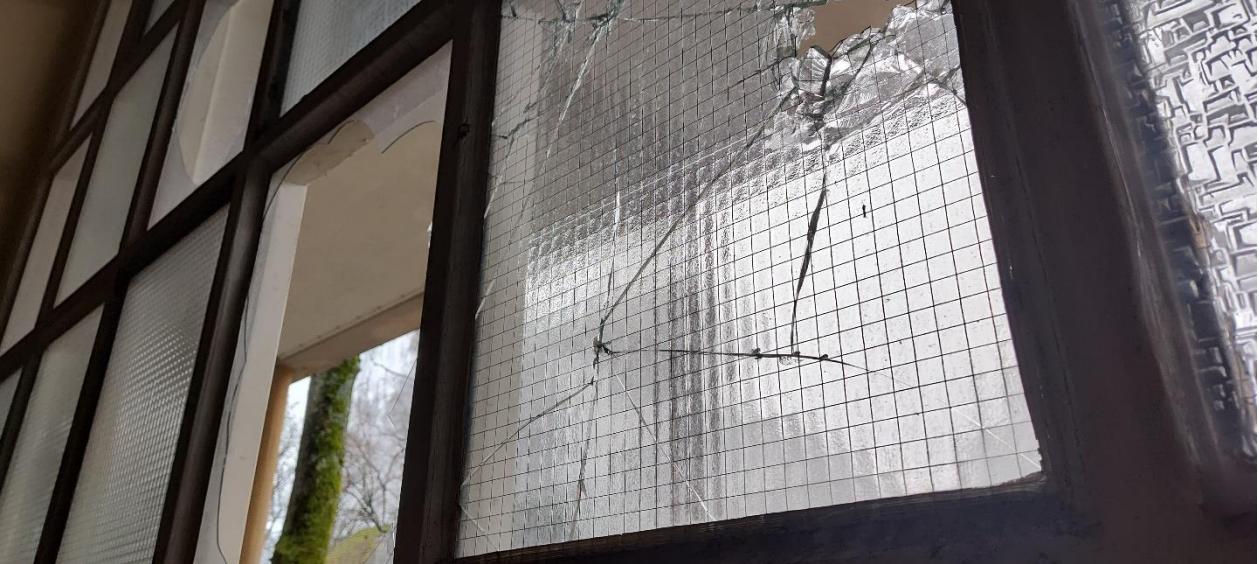
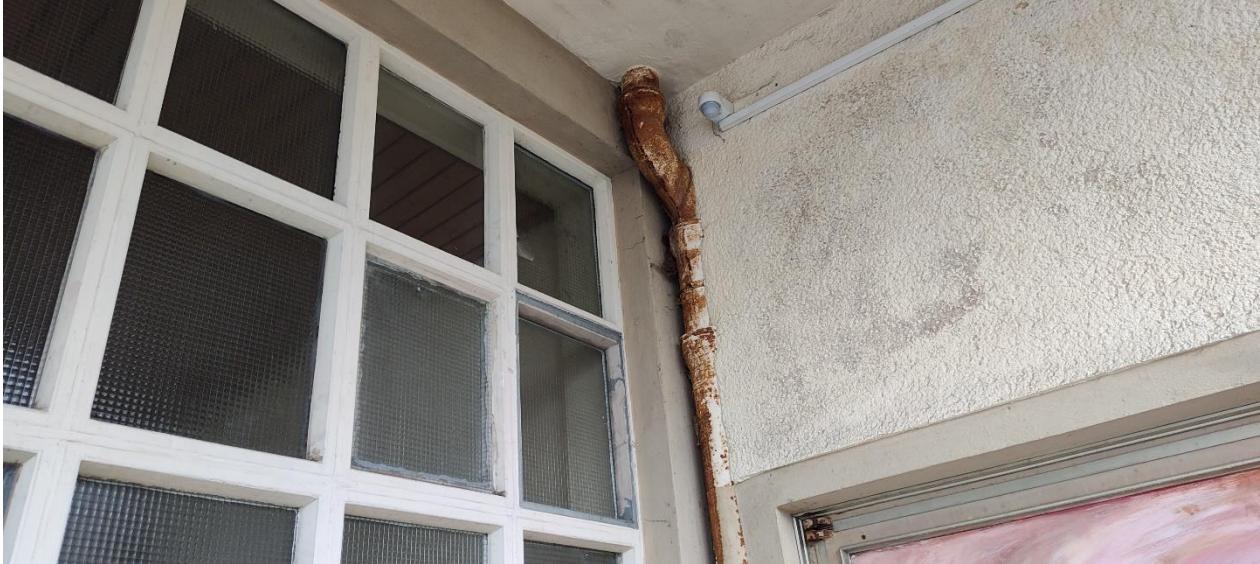
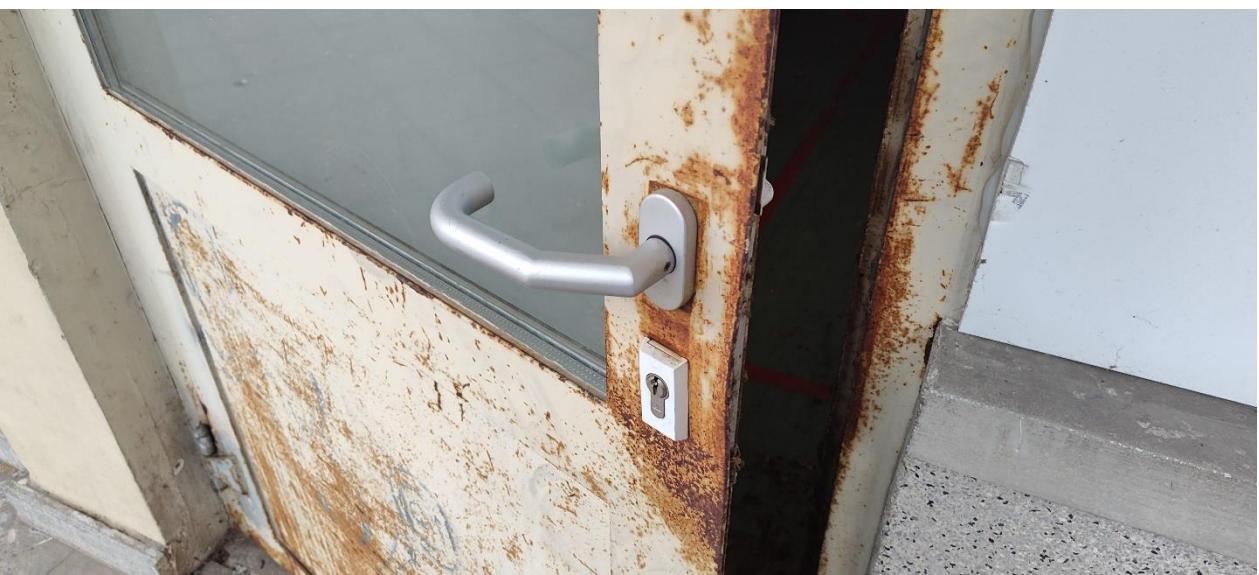
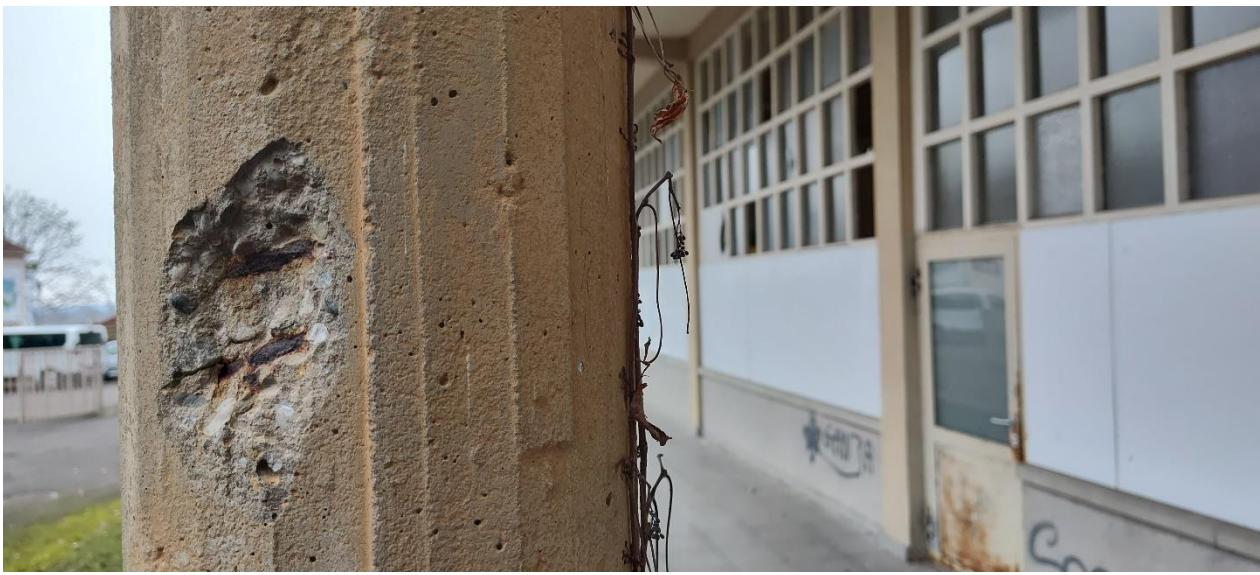
Auch an der Rückfassade gibt es Flächenanteile aus mit Einfachglas gefüllten Fachungen. Der obere Bereich der Fassade ist geprägt durch Fensterflächen zwischen ungedämmten Betonstützen, die aus energetischer Sicht wie Kühlrippen am Baukörper wirken. Diese bauzeittypische Architektur ist gebäudeprägend und aus Sicht des Denkmalschutzes relevant, was eine energetische Sanierung sehr kompliziert macht.
