# Ordnungsmaßnahme Nagelschmiedsbergschule

## Gebäudedaten

Baujahr 1955/56  
BGF rd. 2.250m<sup>2</sup>  
BRI rd. 36.000m<sup>3</sup>

Bauweise Stahlbetonskelett-/Massivbauweise

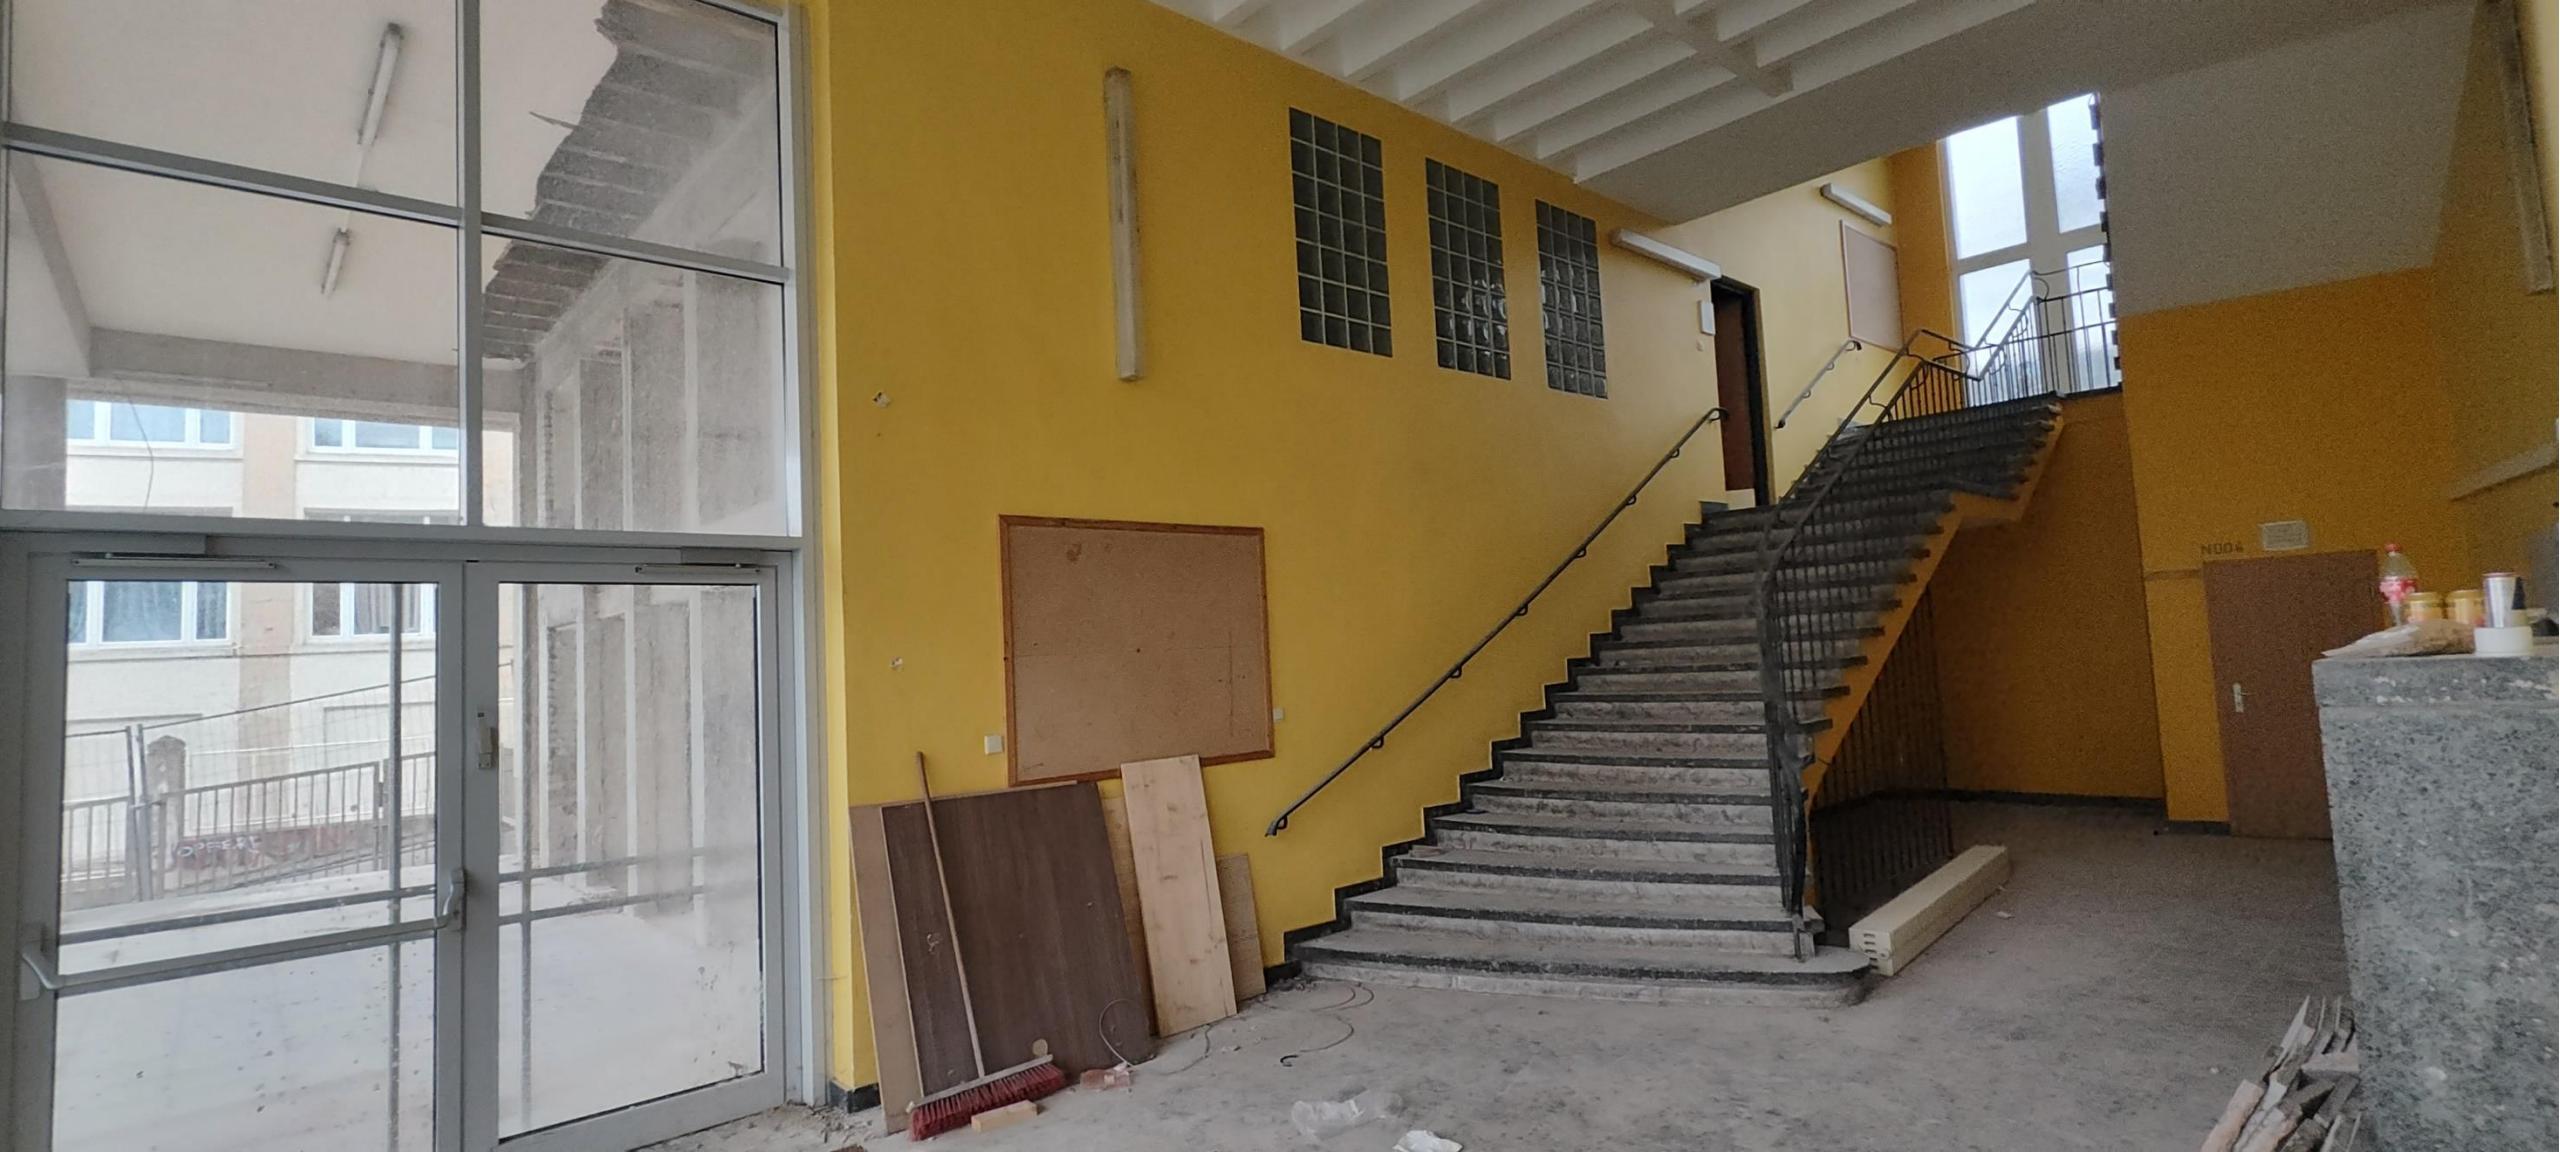
Das großzügige Foyer mit offenem Treppenhaus ist aus brandschutztechnischer Sicht problematisch, da es als notwendiger Rettungsweg nicht ausreichend vor Verrauchung durch angrenzende Räume geschützt ist. Als zweiten Rettungsweg gibt zwar noch eine nachträglich angebaute Außentreppe, die ist jedoch aus vielen Räumen nicht erreichbar ohne diesen Treppenraum zu passieren. Es fehlen zahlreiche Rauchschutztüren und Bypasslösungen um den heutigen Anforderungen zu entsprechen.

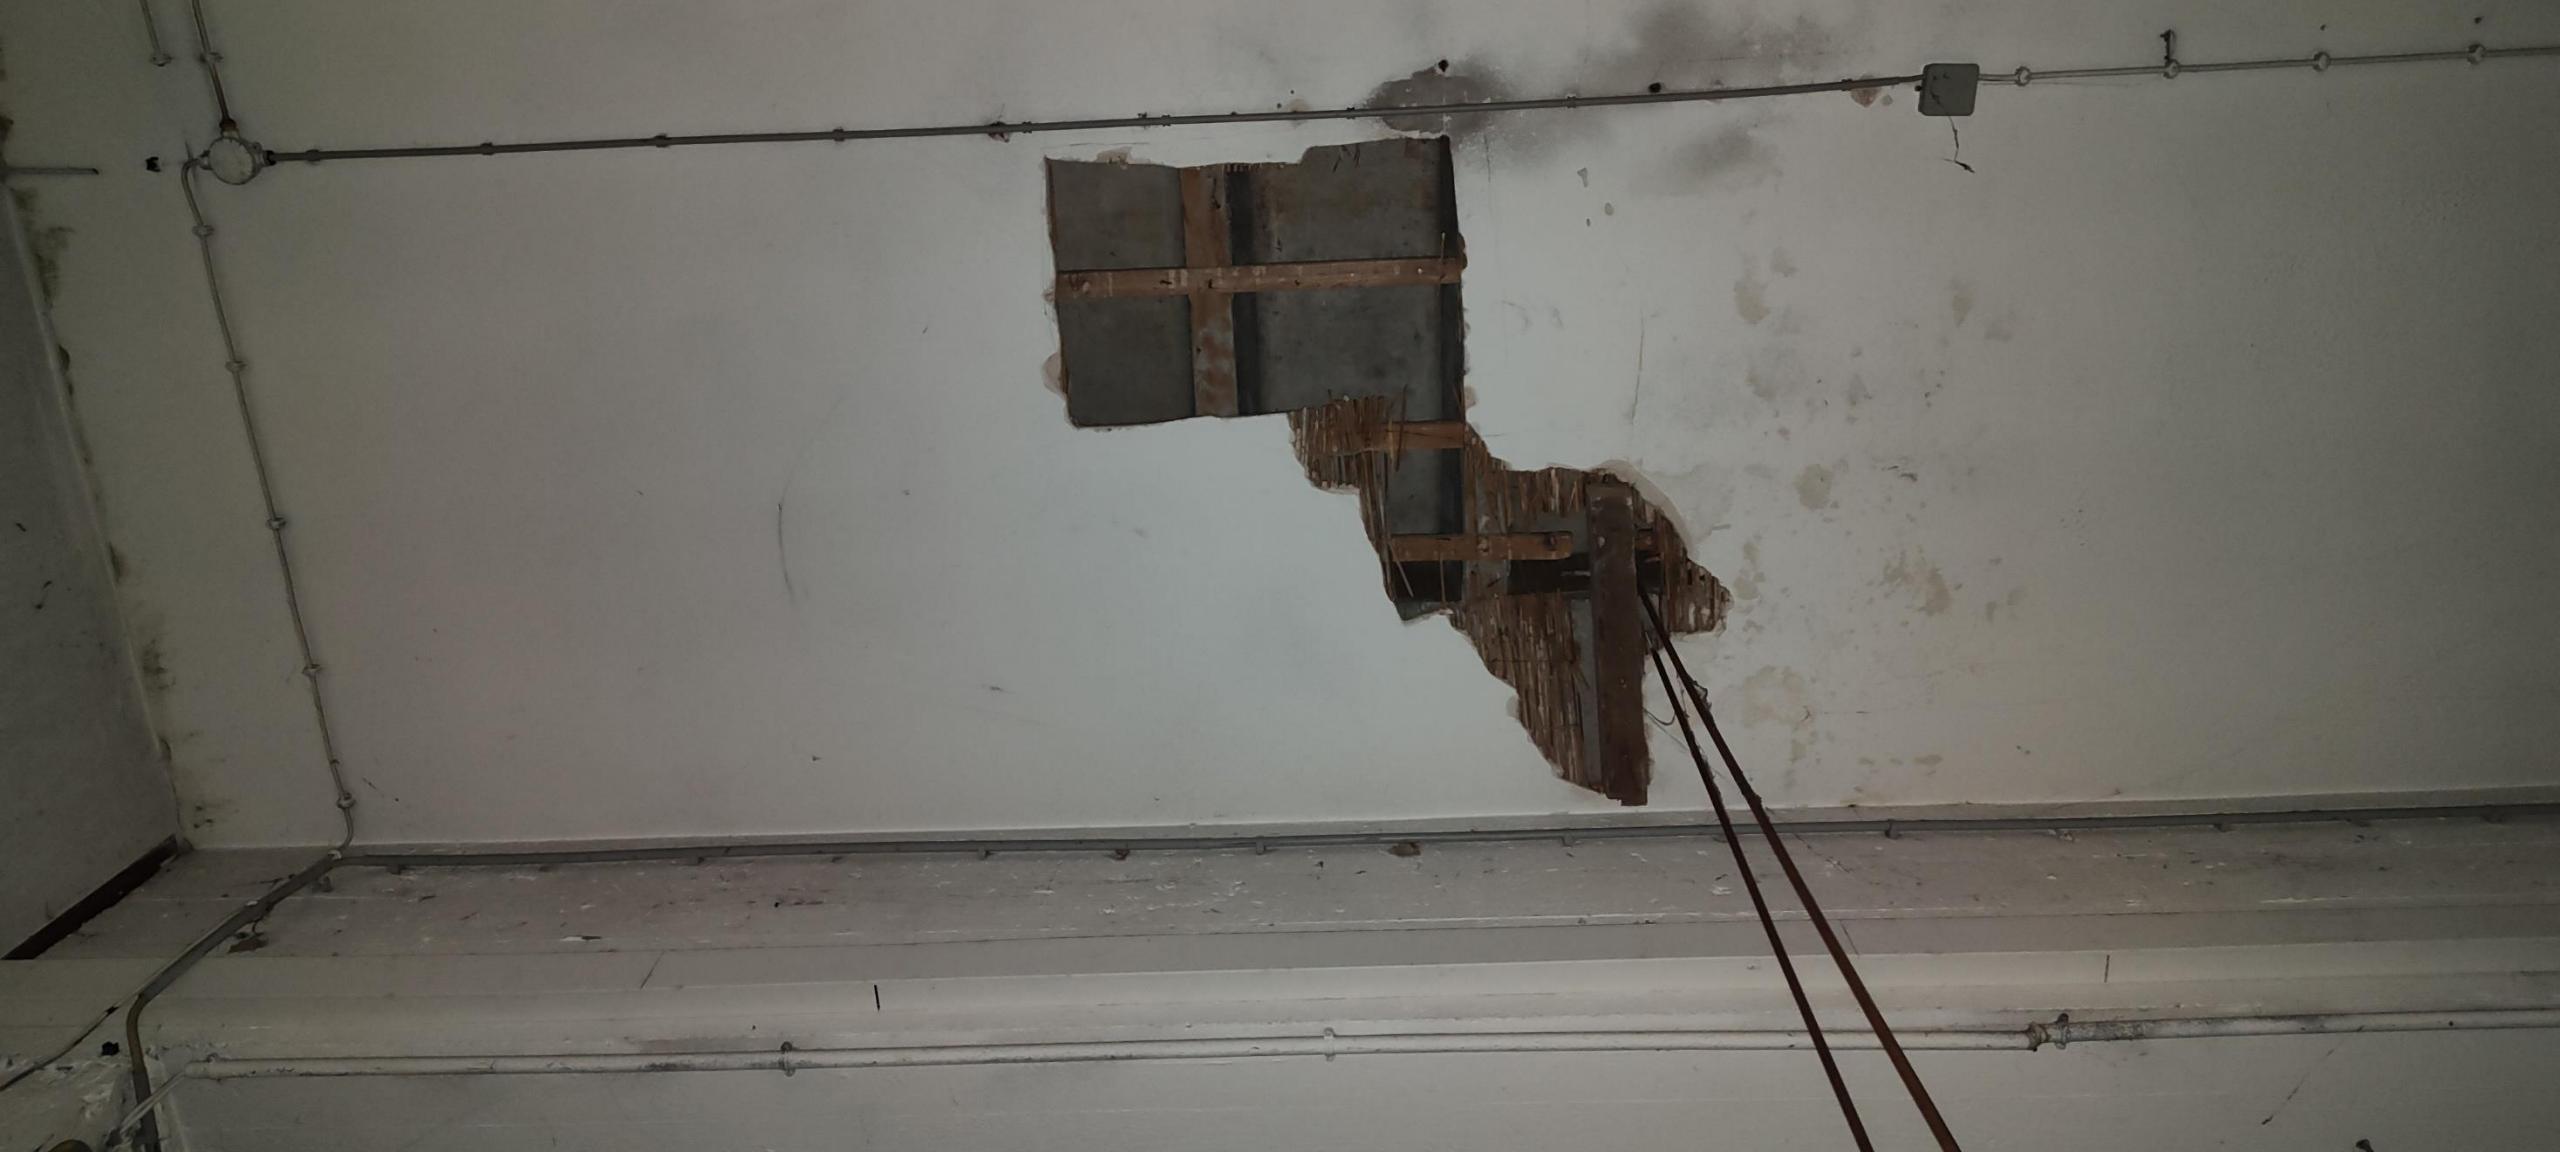
Im Vorfeld zur damals angestrebten Sanierung wurden auch die Geschoßdecken untersucht. Leider ist die Betonüberdeckung auch hier deutlich zu gering. Im unteren Teil einer Decke sind die Bewehrungsstäbe besonders wichtig, da die dort auftretenden Zugbeanspruchungen nicht vom Beton übernommen werden können. Im Brandfall dürfen diese Eisen nicht zu heiß werden, da ein Versagen der Decke sonst die Folge ist. In der Gebäudeklasse müssen die Geschoßdecken einen Brandwiderstand von F90 erfüllen, was hier nicht gegeben ist. Zudem wurden brennbare Materialien als Gipsträger unter den Decken verbaut.

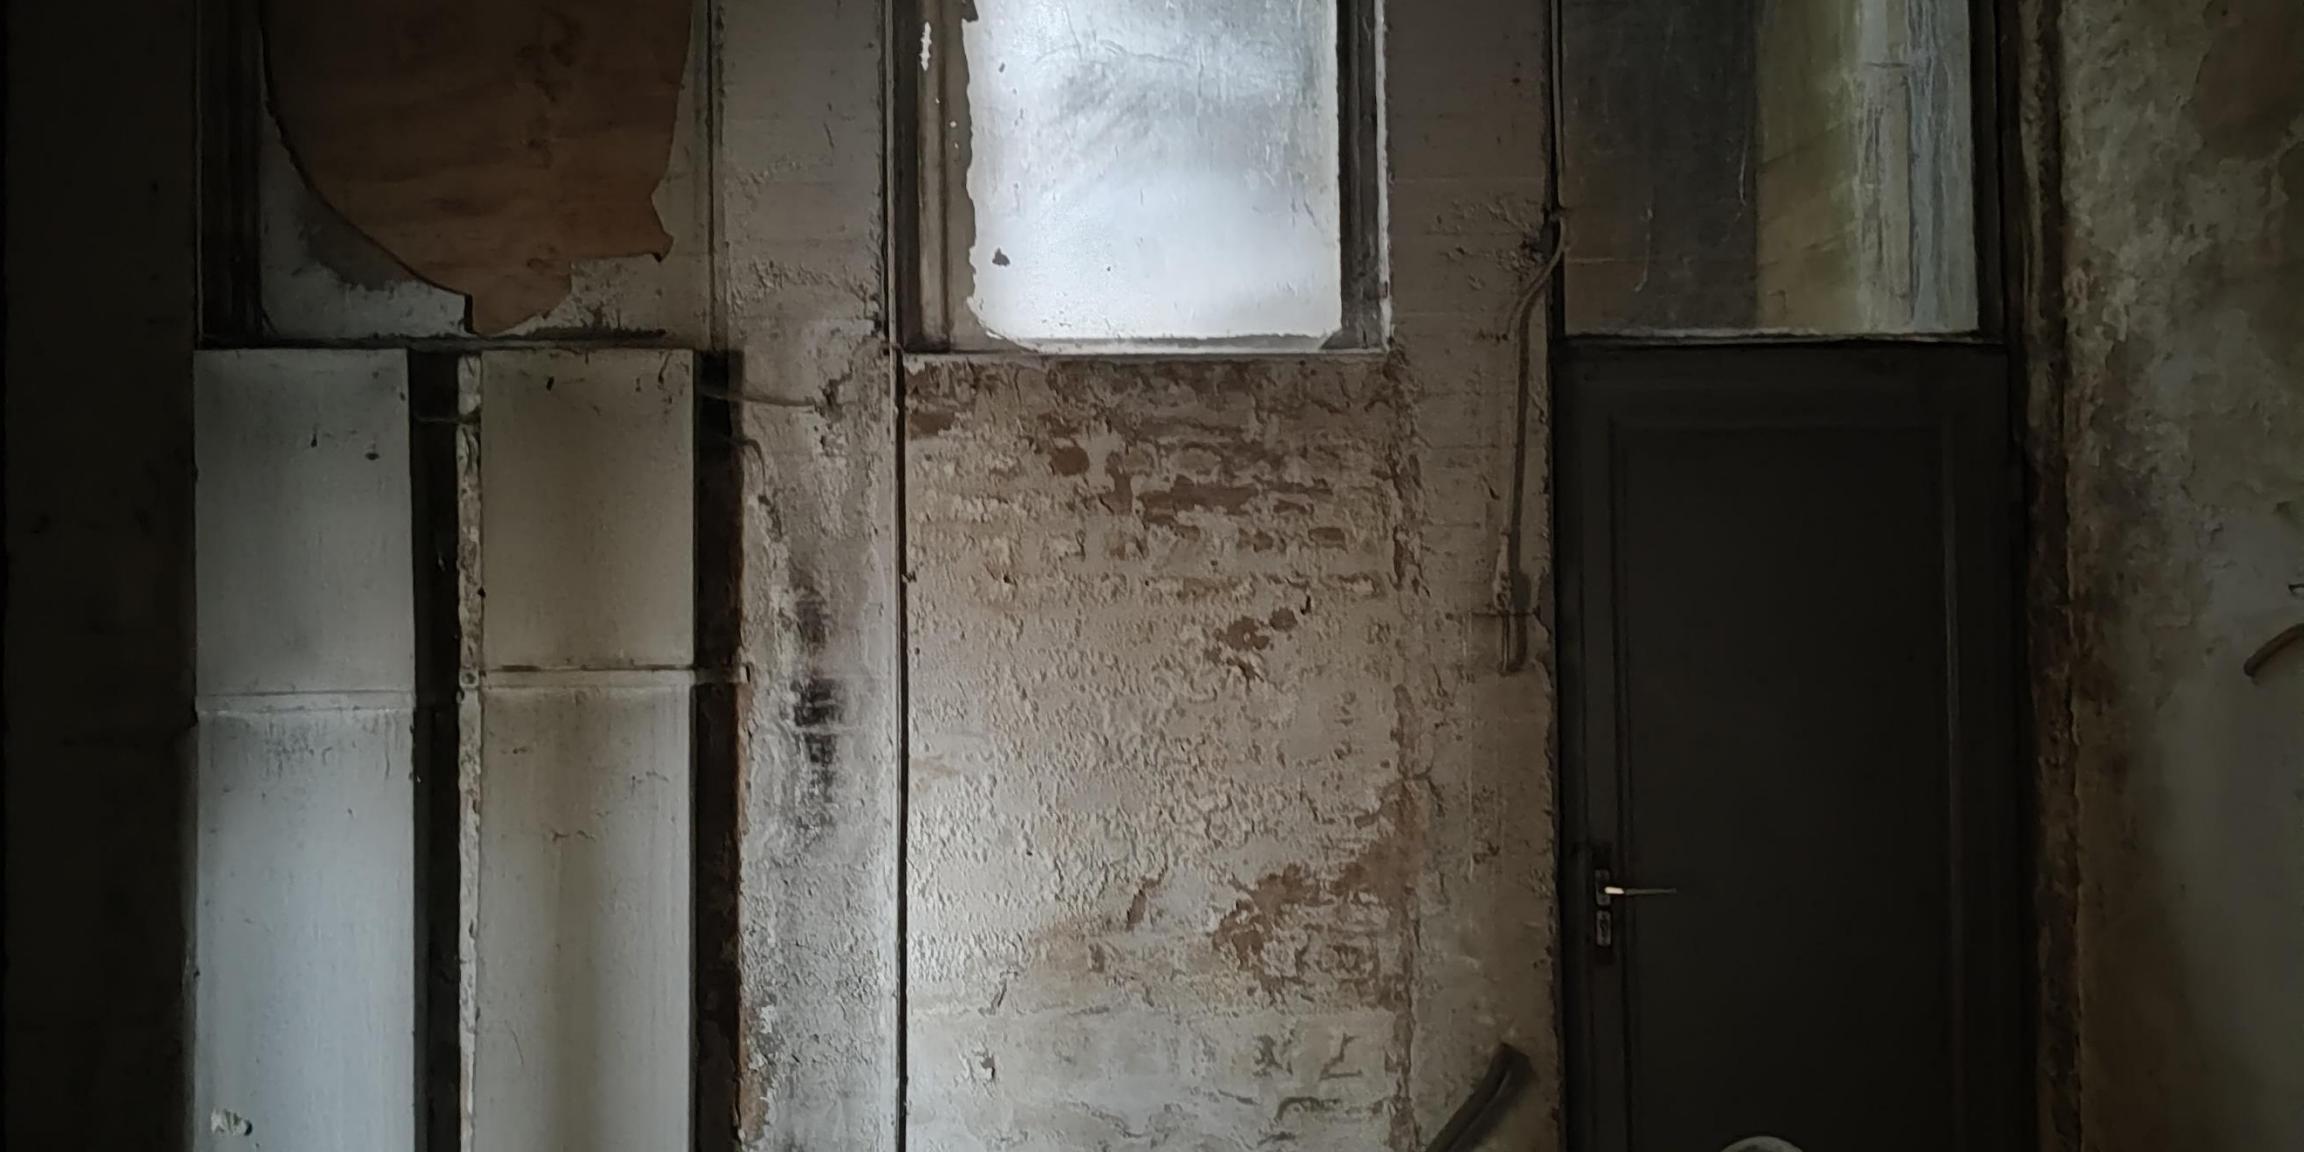
Im Bereich des Untergeschoßes zur Straße hin, gibt es erdberührte Bauteile die zur Abstützung des Hanges eine statische Funktion haben. Diese sind aufgrund mangelhafter Abdichtungen stark durchfeuchtet, was zu Abplatzungen und Schimmelbildung führt.

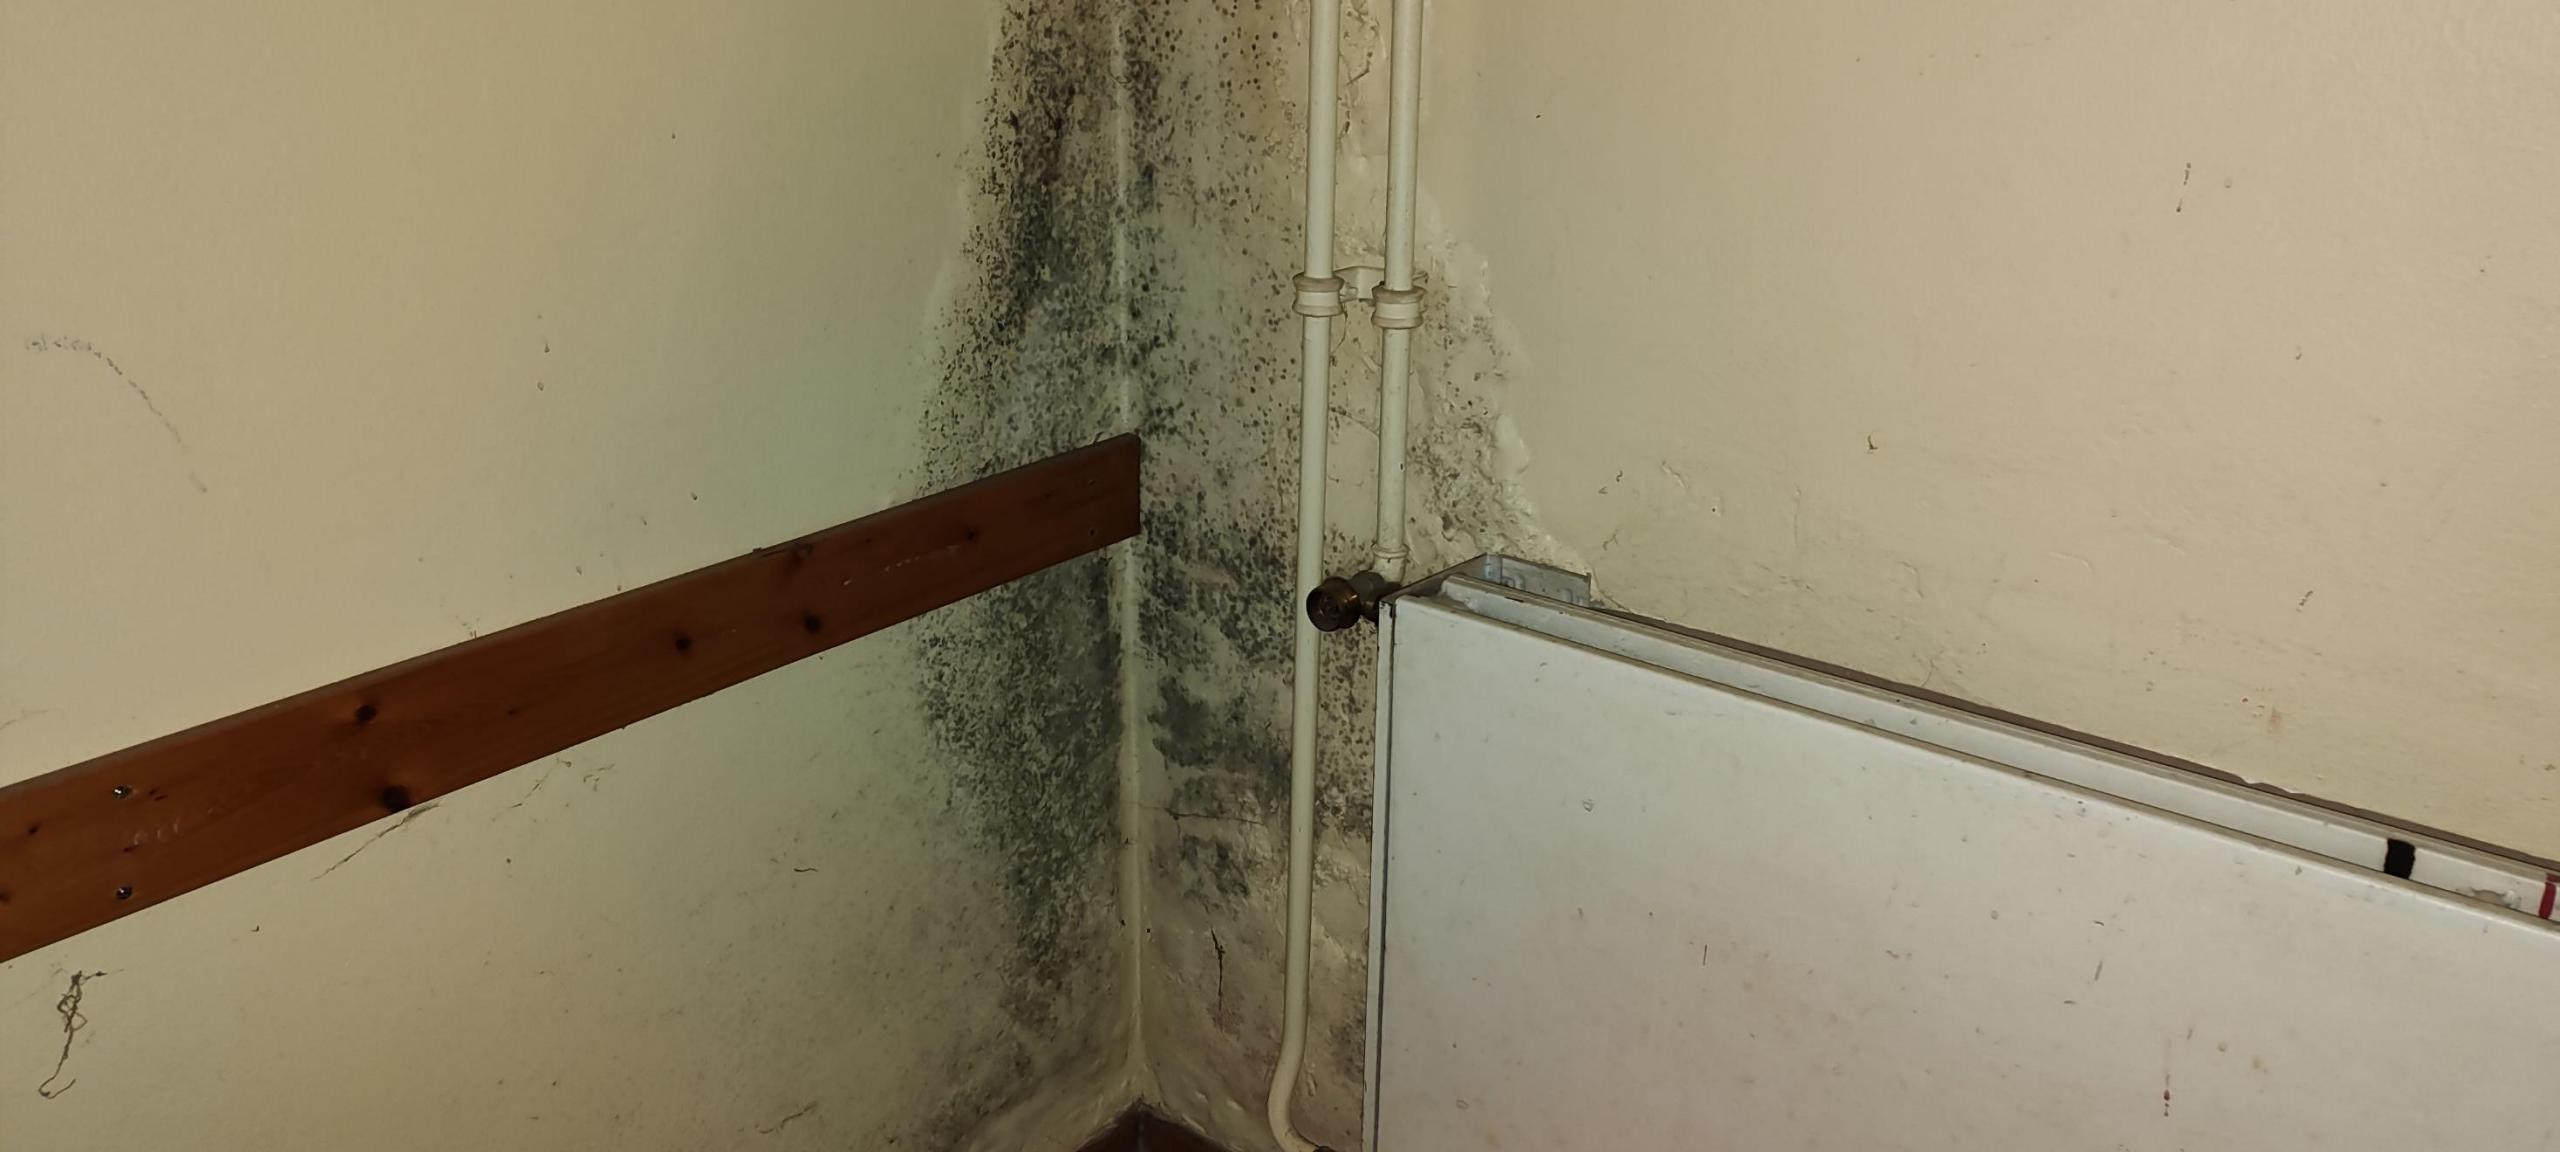
Auch zur Hofseite sind die Wandabdichtungen defekt. Die mangelhafte Dämmung führ zudem zu Kondenswasserausfall und somit zu zusätzlichem Feuchteintrag.

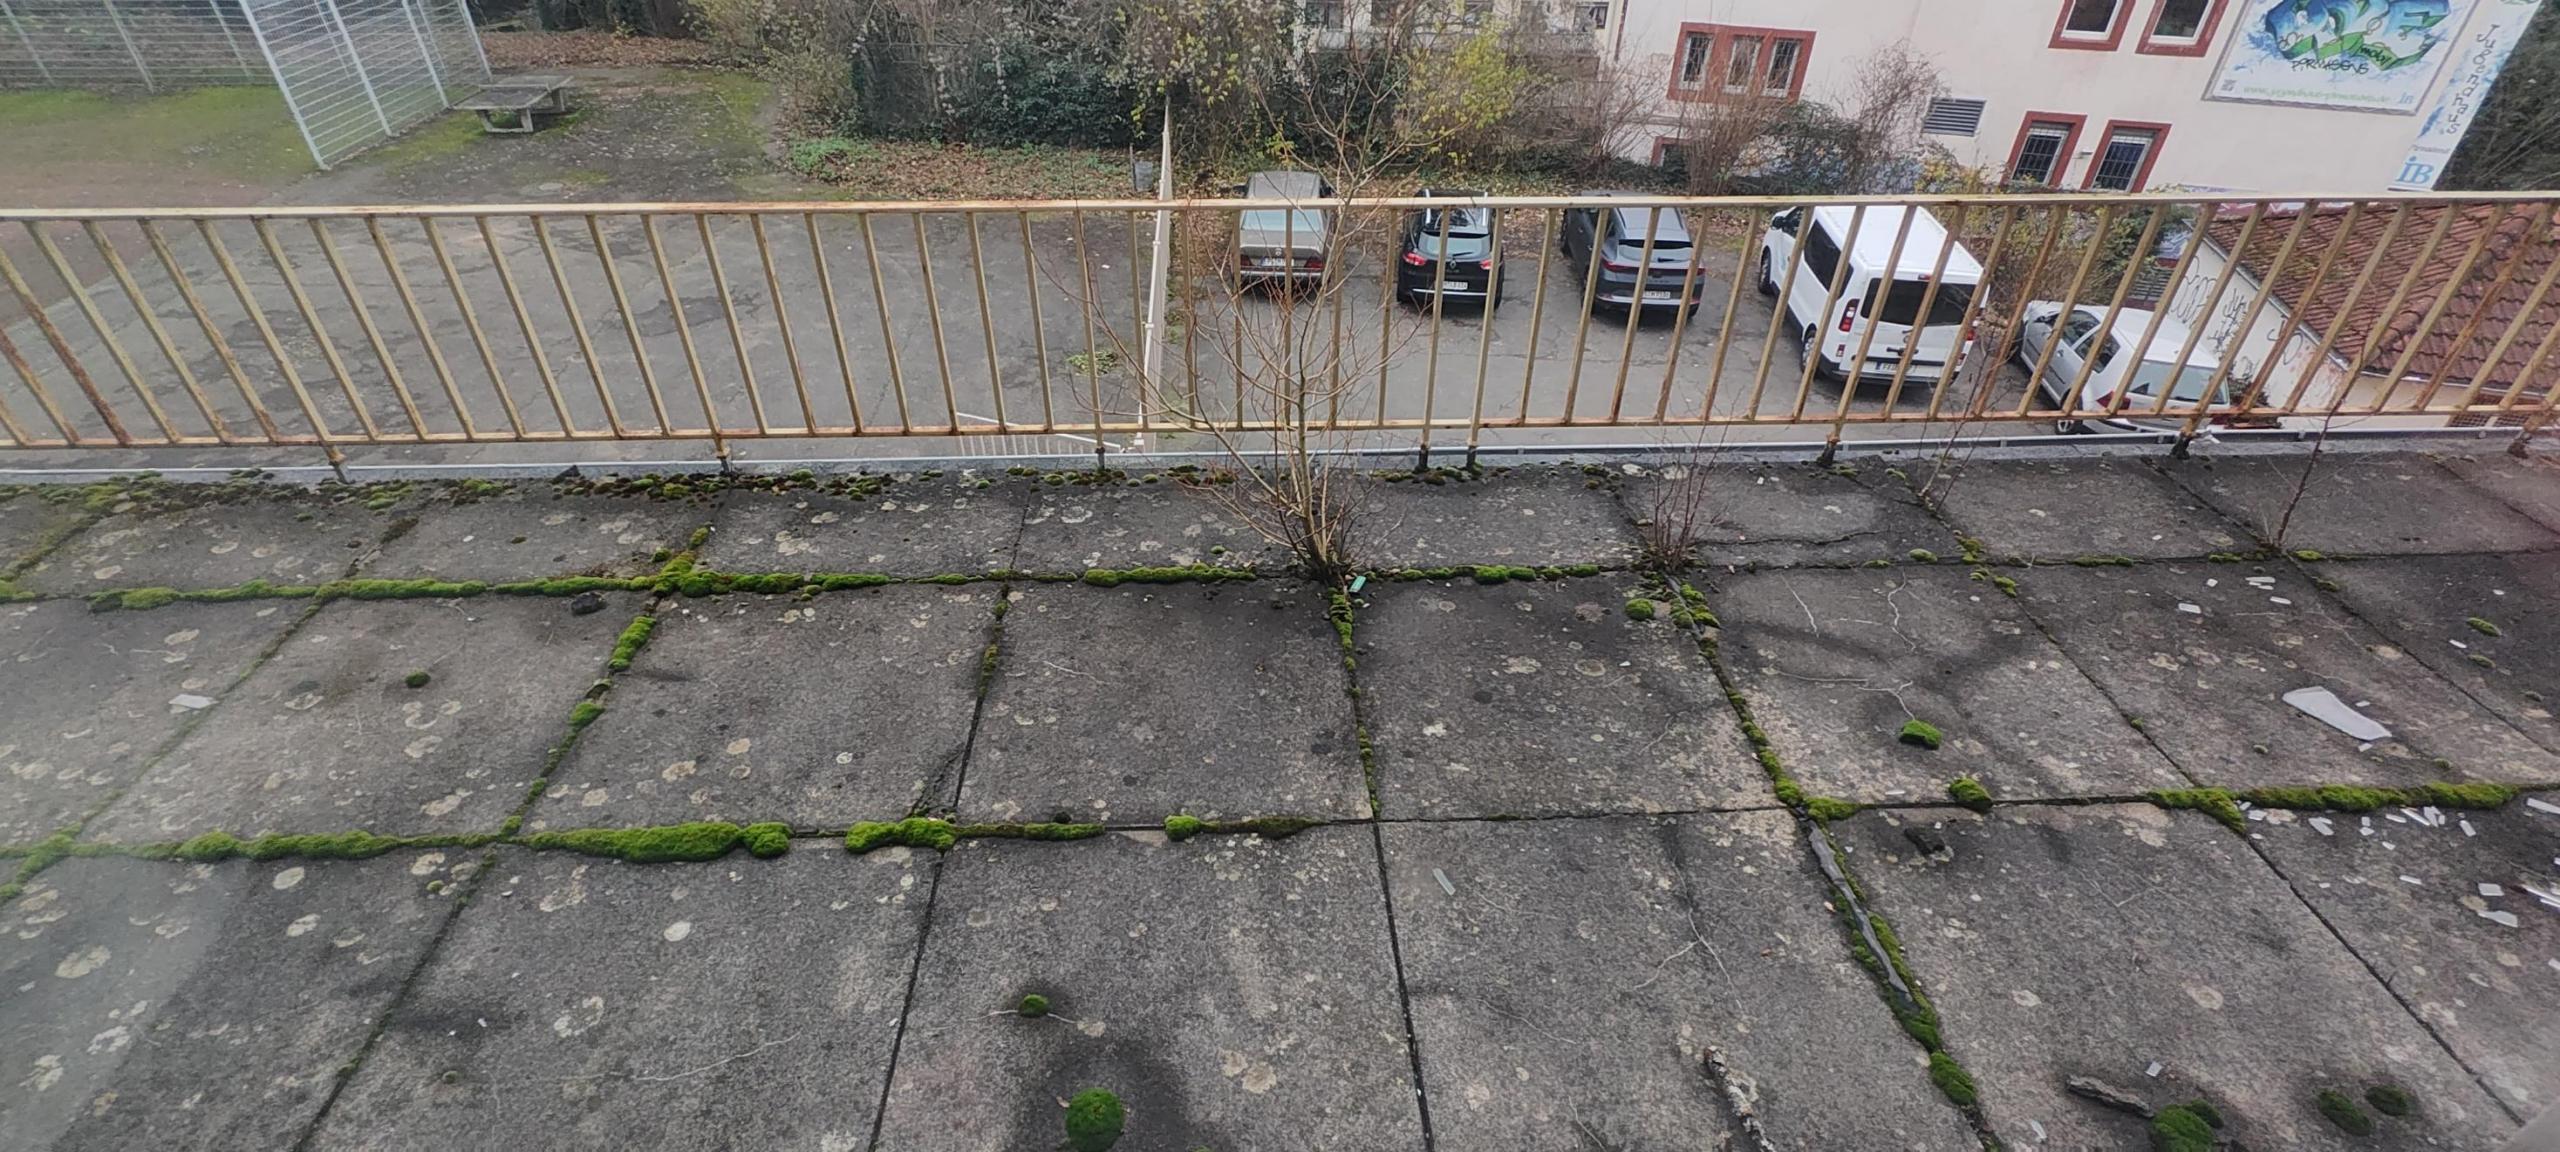
Nicht mehr in Takt sind auch die Abdichtungen des Vordaches zum Gebäude hin.

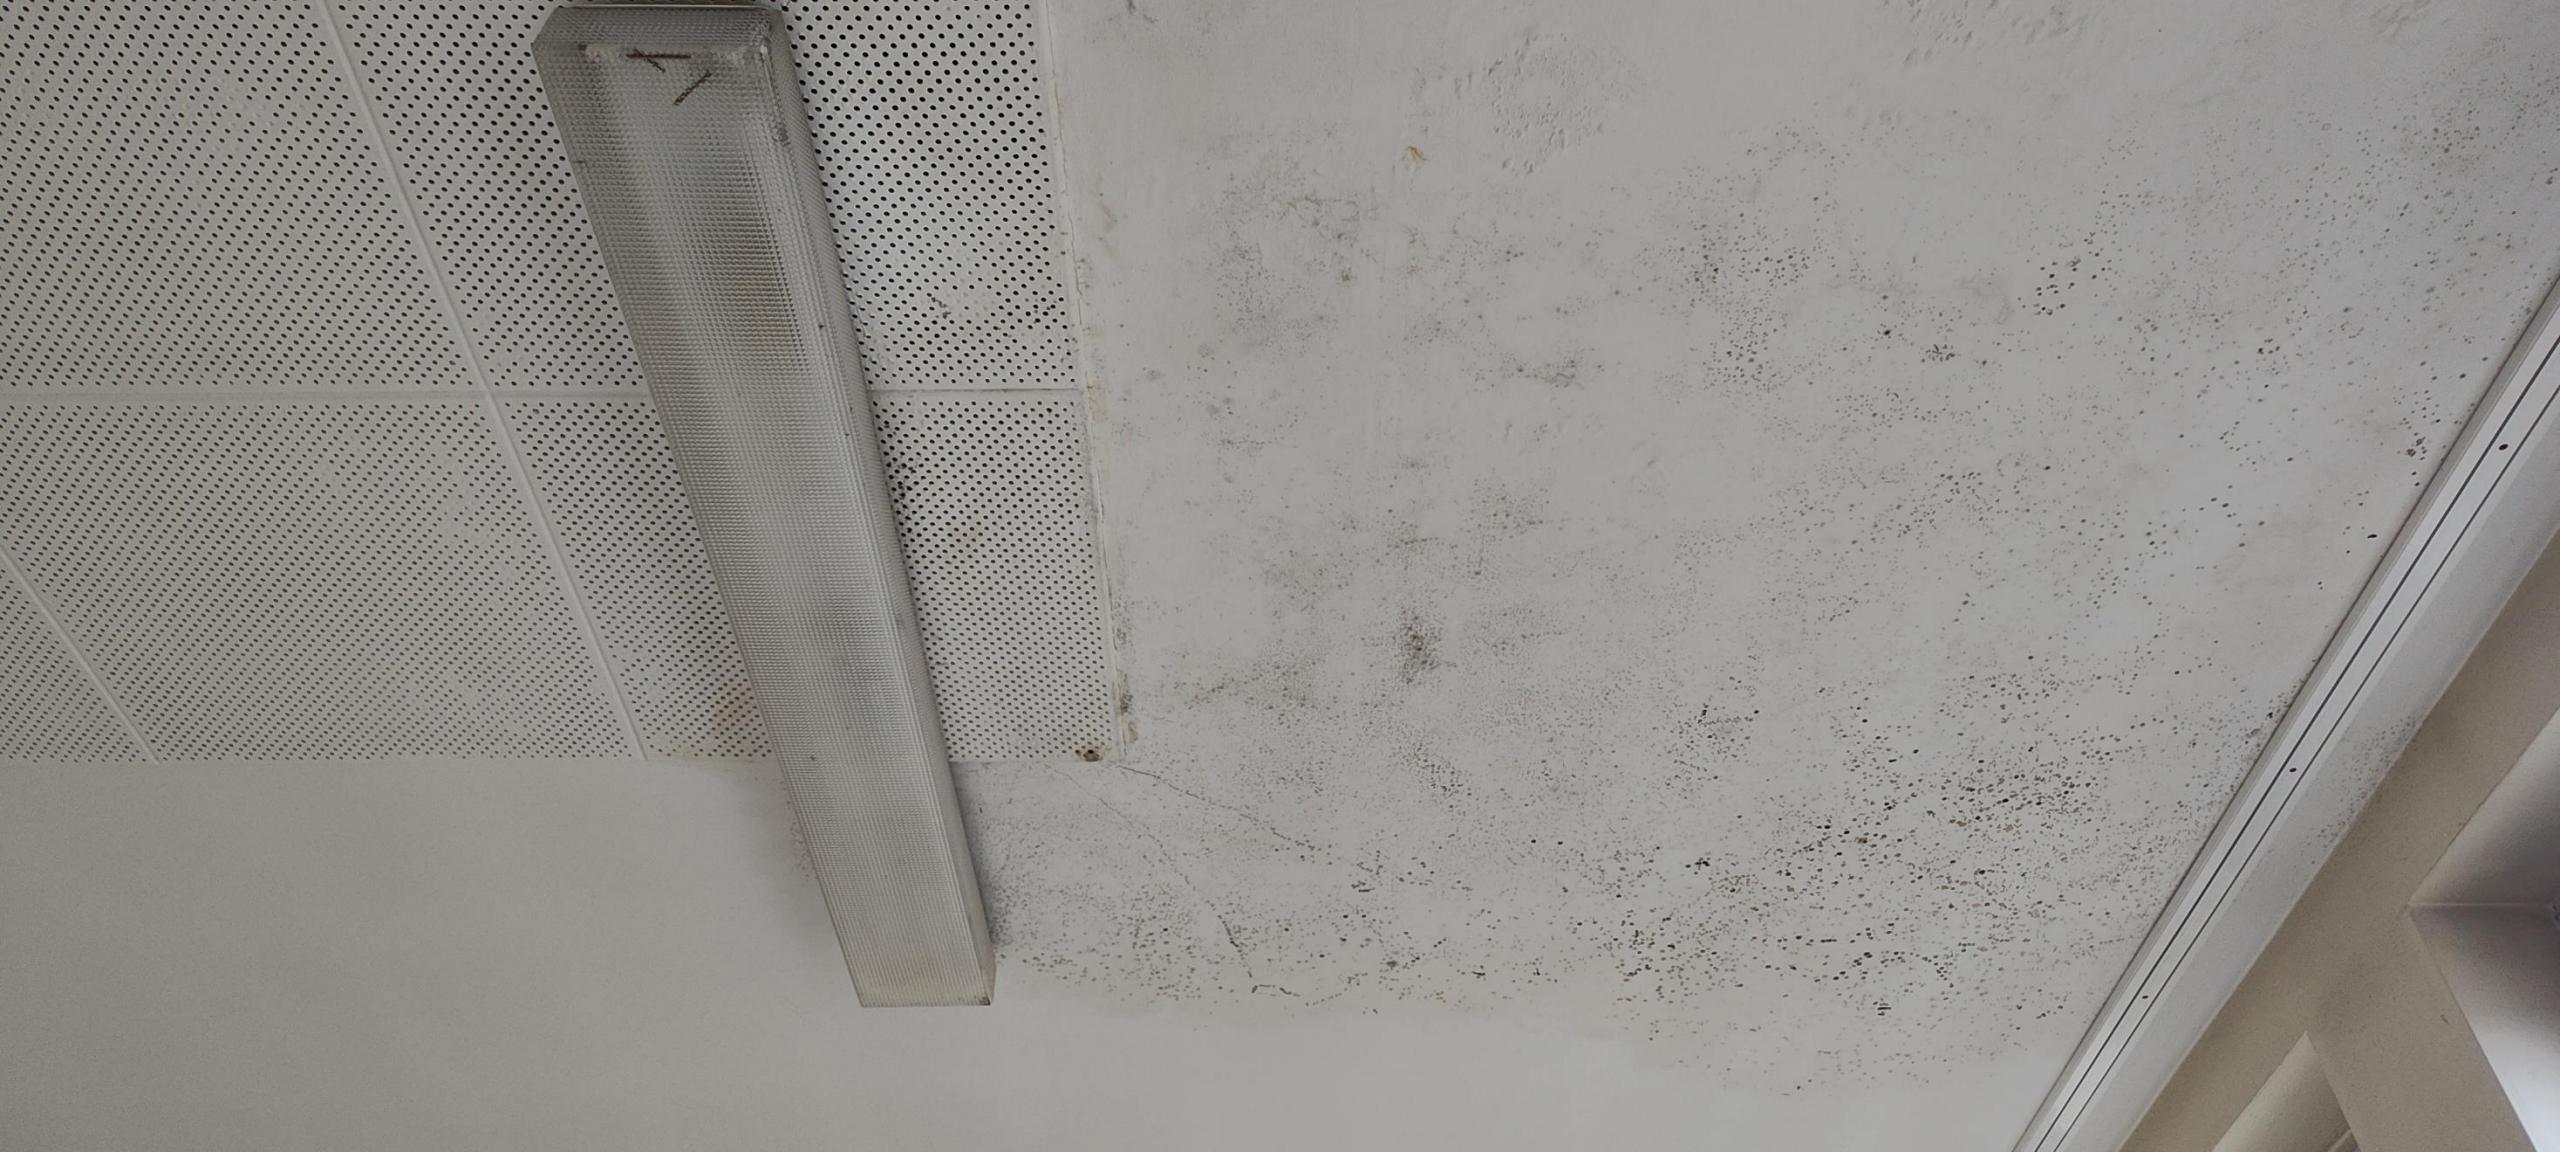
Im oberen Bereich kam es durch Undichtigkeiten im Dach ebenfalls zu Feuchteschäden. Die Dachhaut selbst ist altersbedingt in schlechtem Zustand.

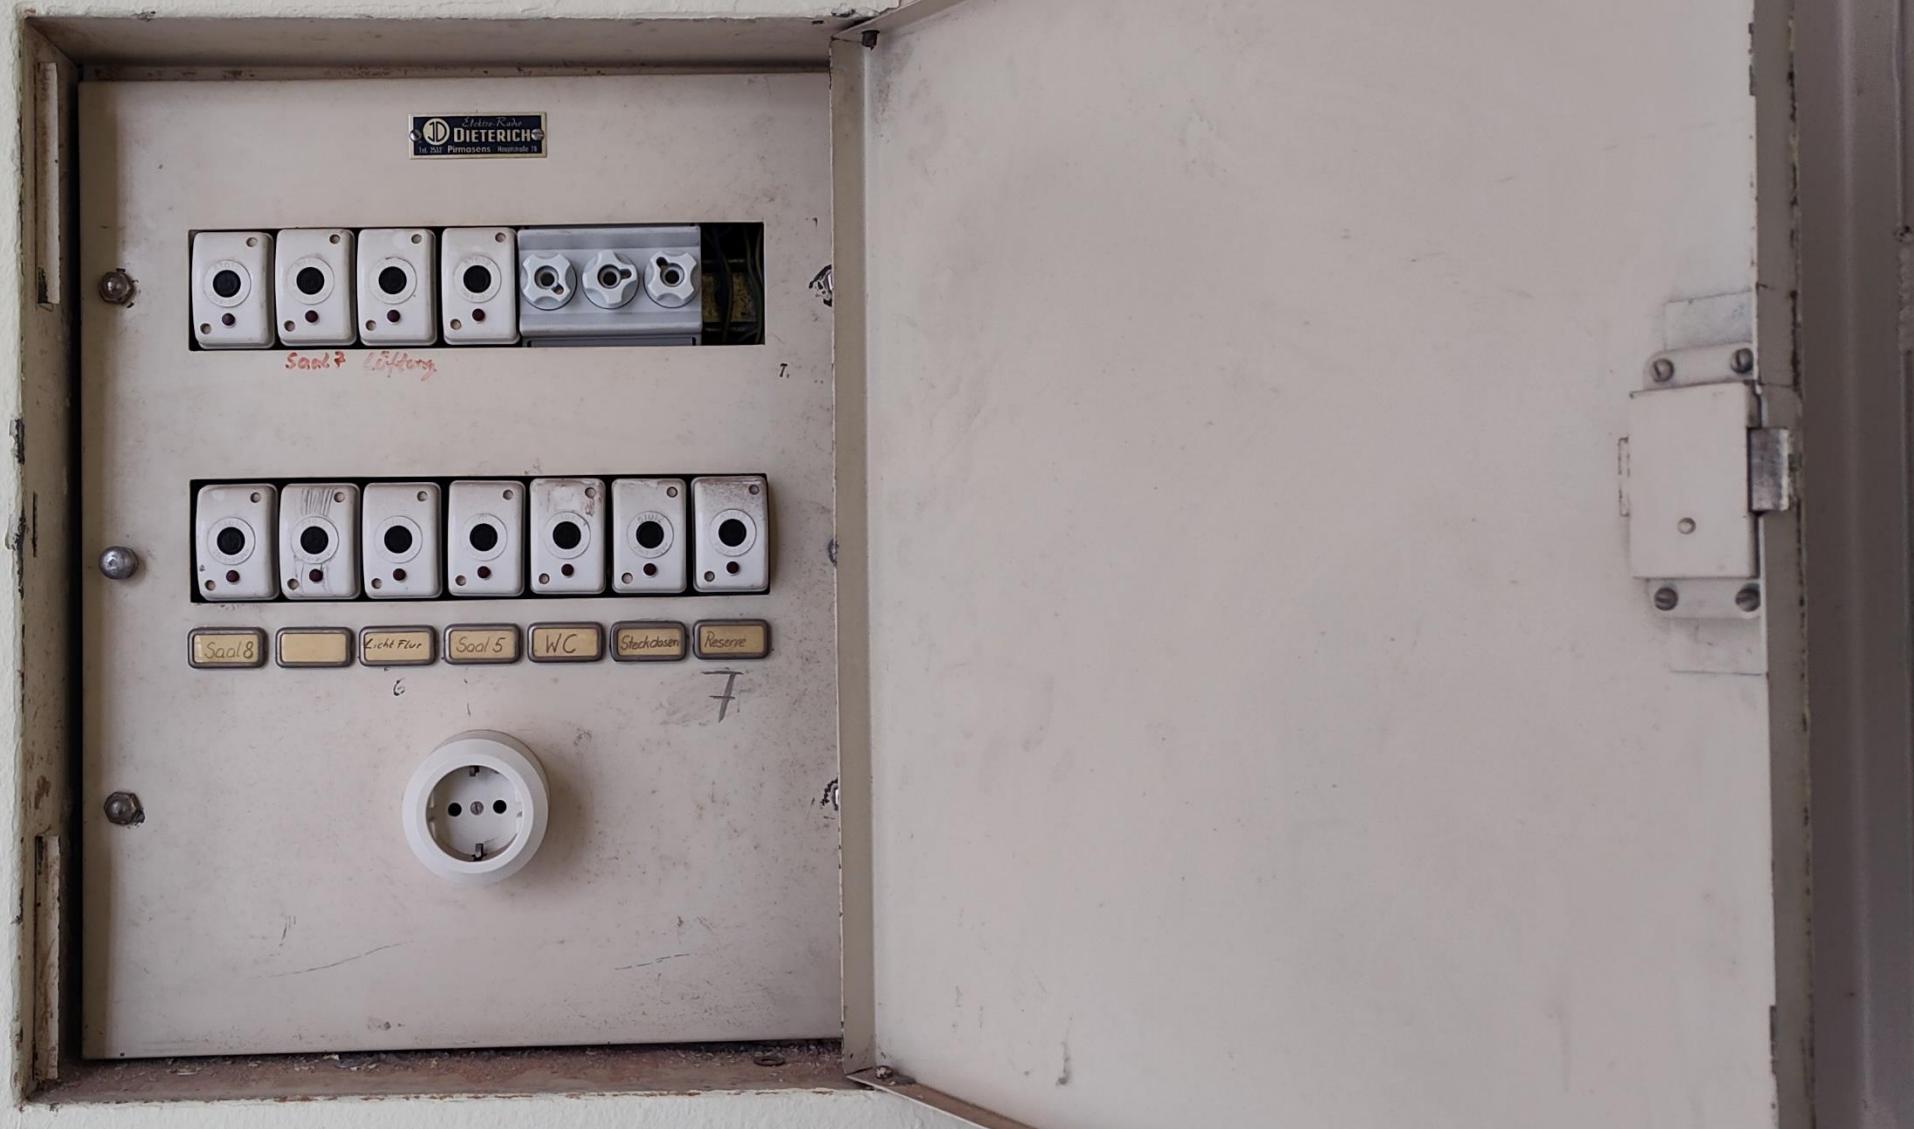
Die Elektroinstallation im Gebäude kann die heutigen Anforderungen nicht mehr erfüllen.

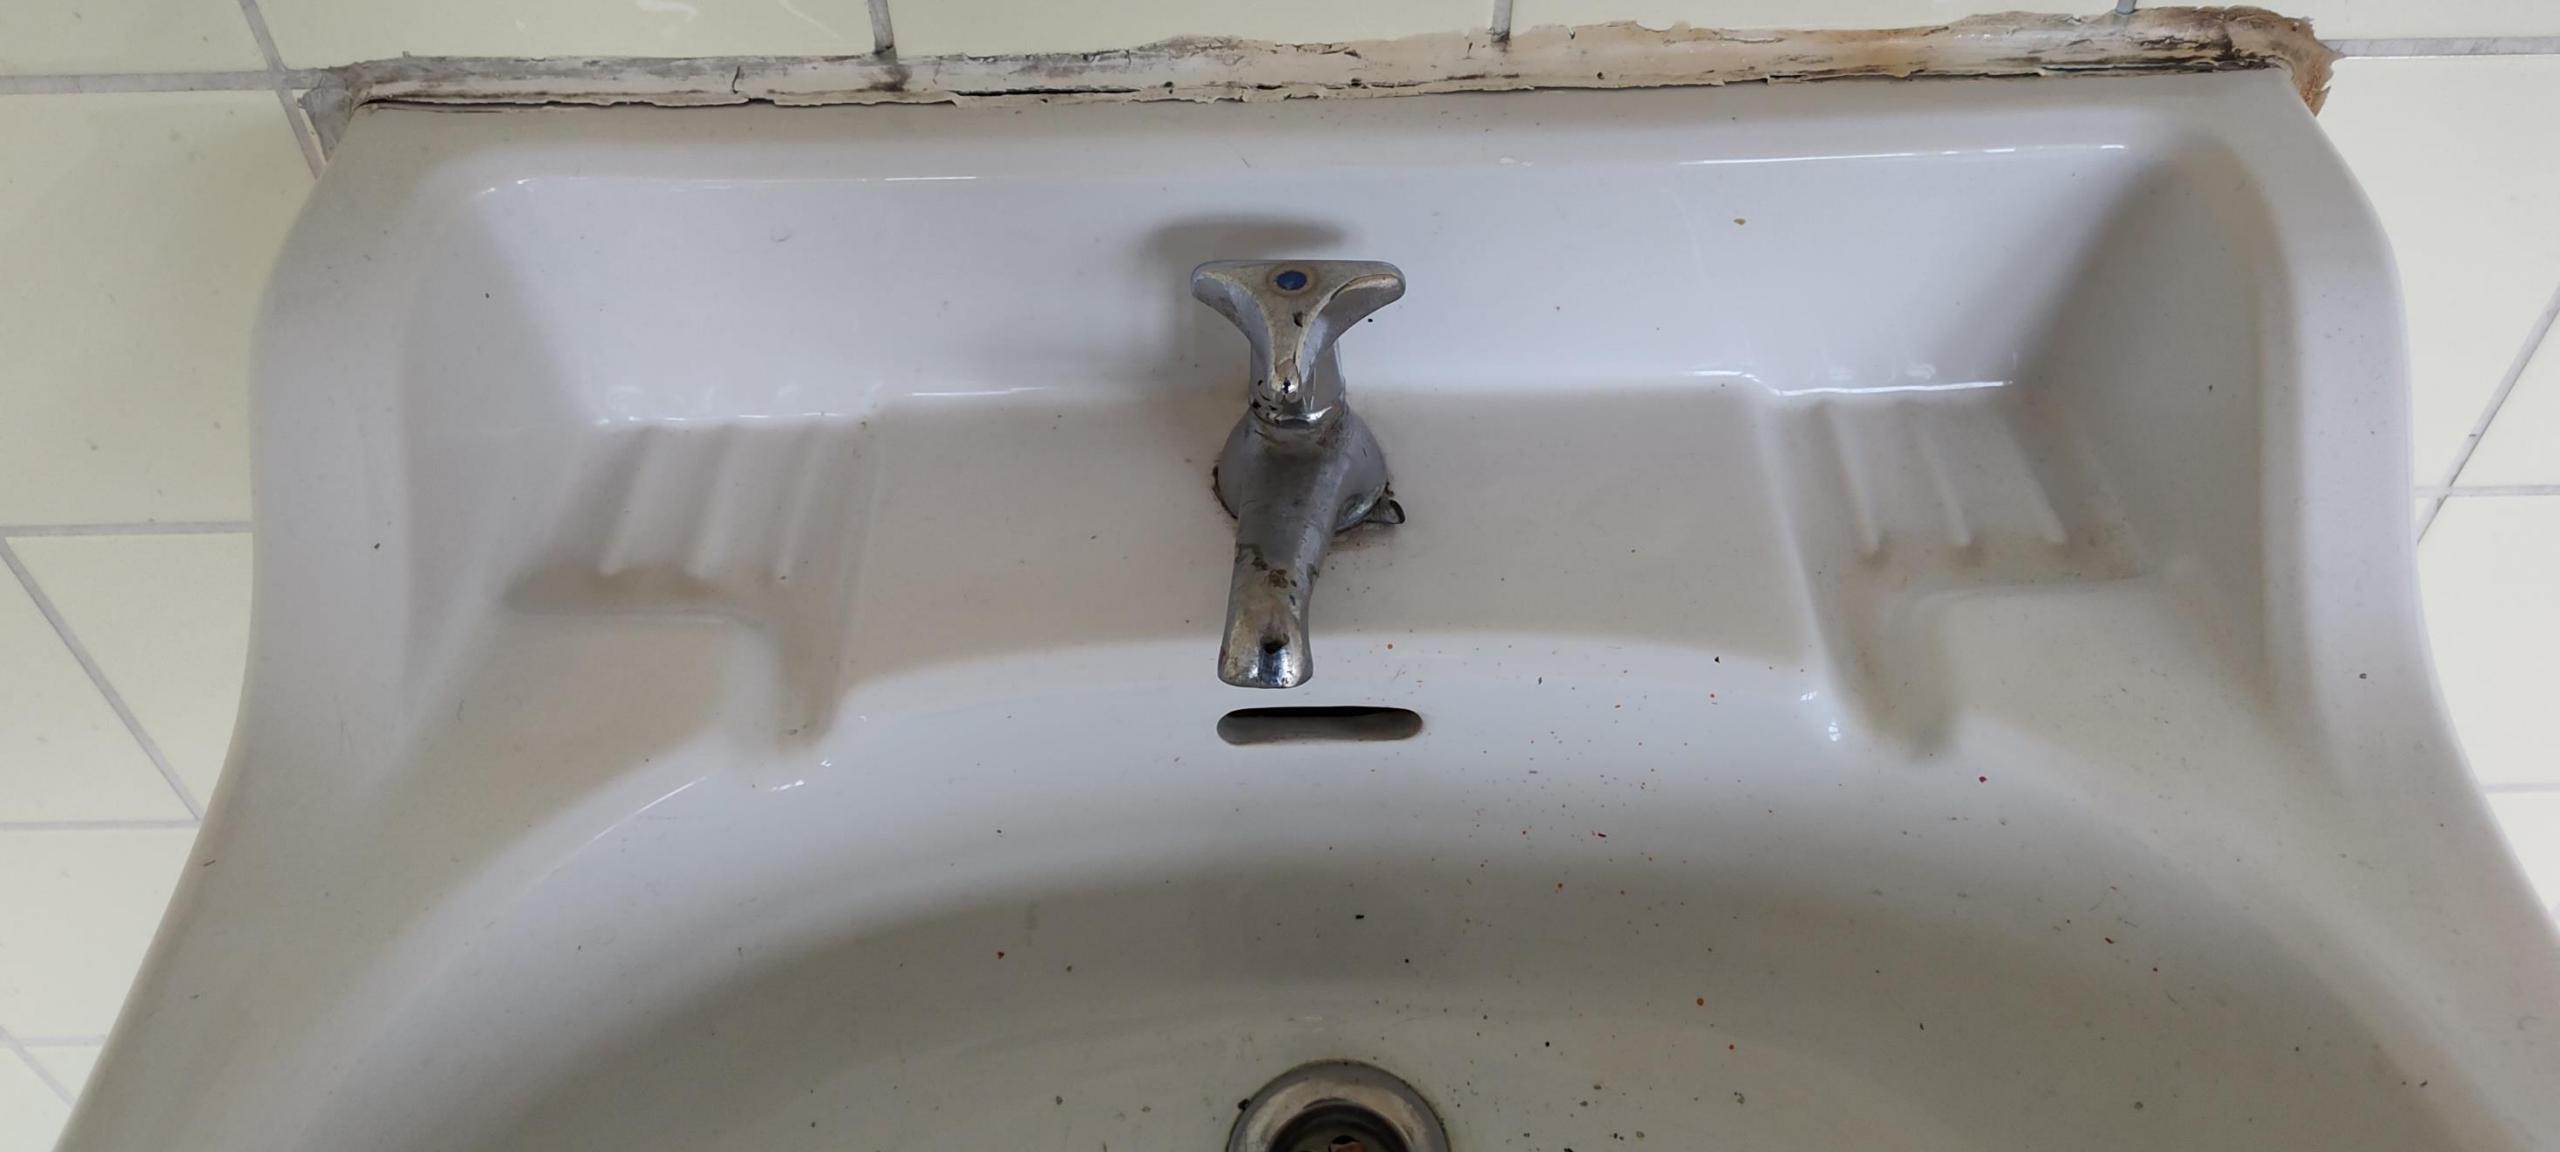
Auch die Wasser und Abwasserinstallation hat das Ende ihrer Lebensdauer erreicht und kann nicht mehr hygienisch betrieben werden.
