# Ordnungsmaßnahme Nagelschmiedsbergschule

## Gebäudedaten

Baujahr 1955/56  
BGF rd. 2.250m<sup>2</sup>  
BRI rd. 36.000m<sup>3</sup>

Bauweise Stahlbetonskelett-/Massivbauweise

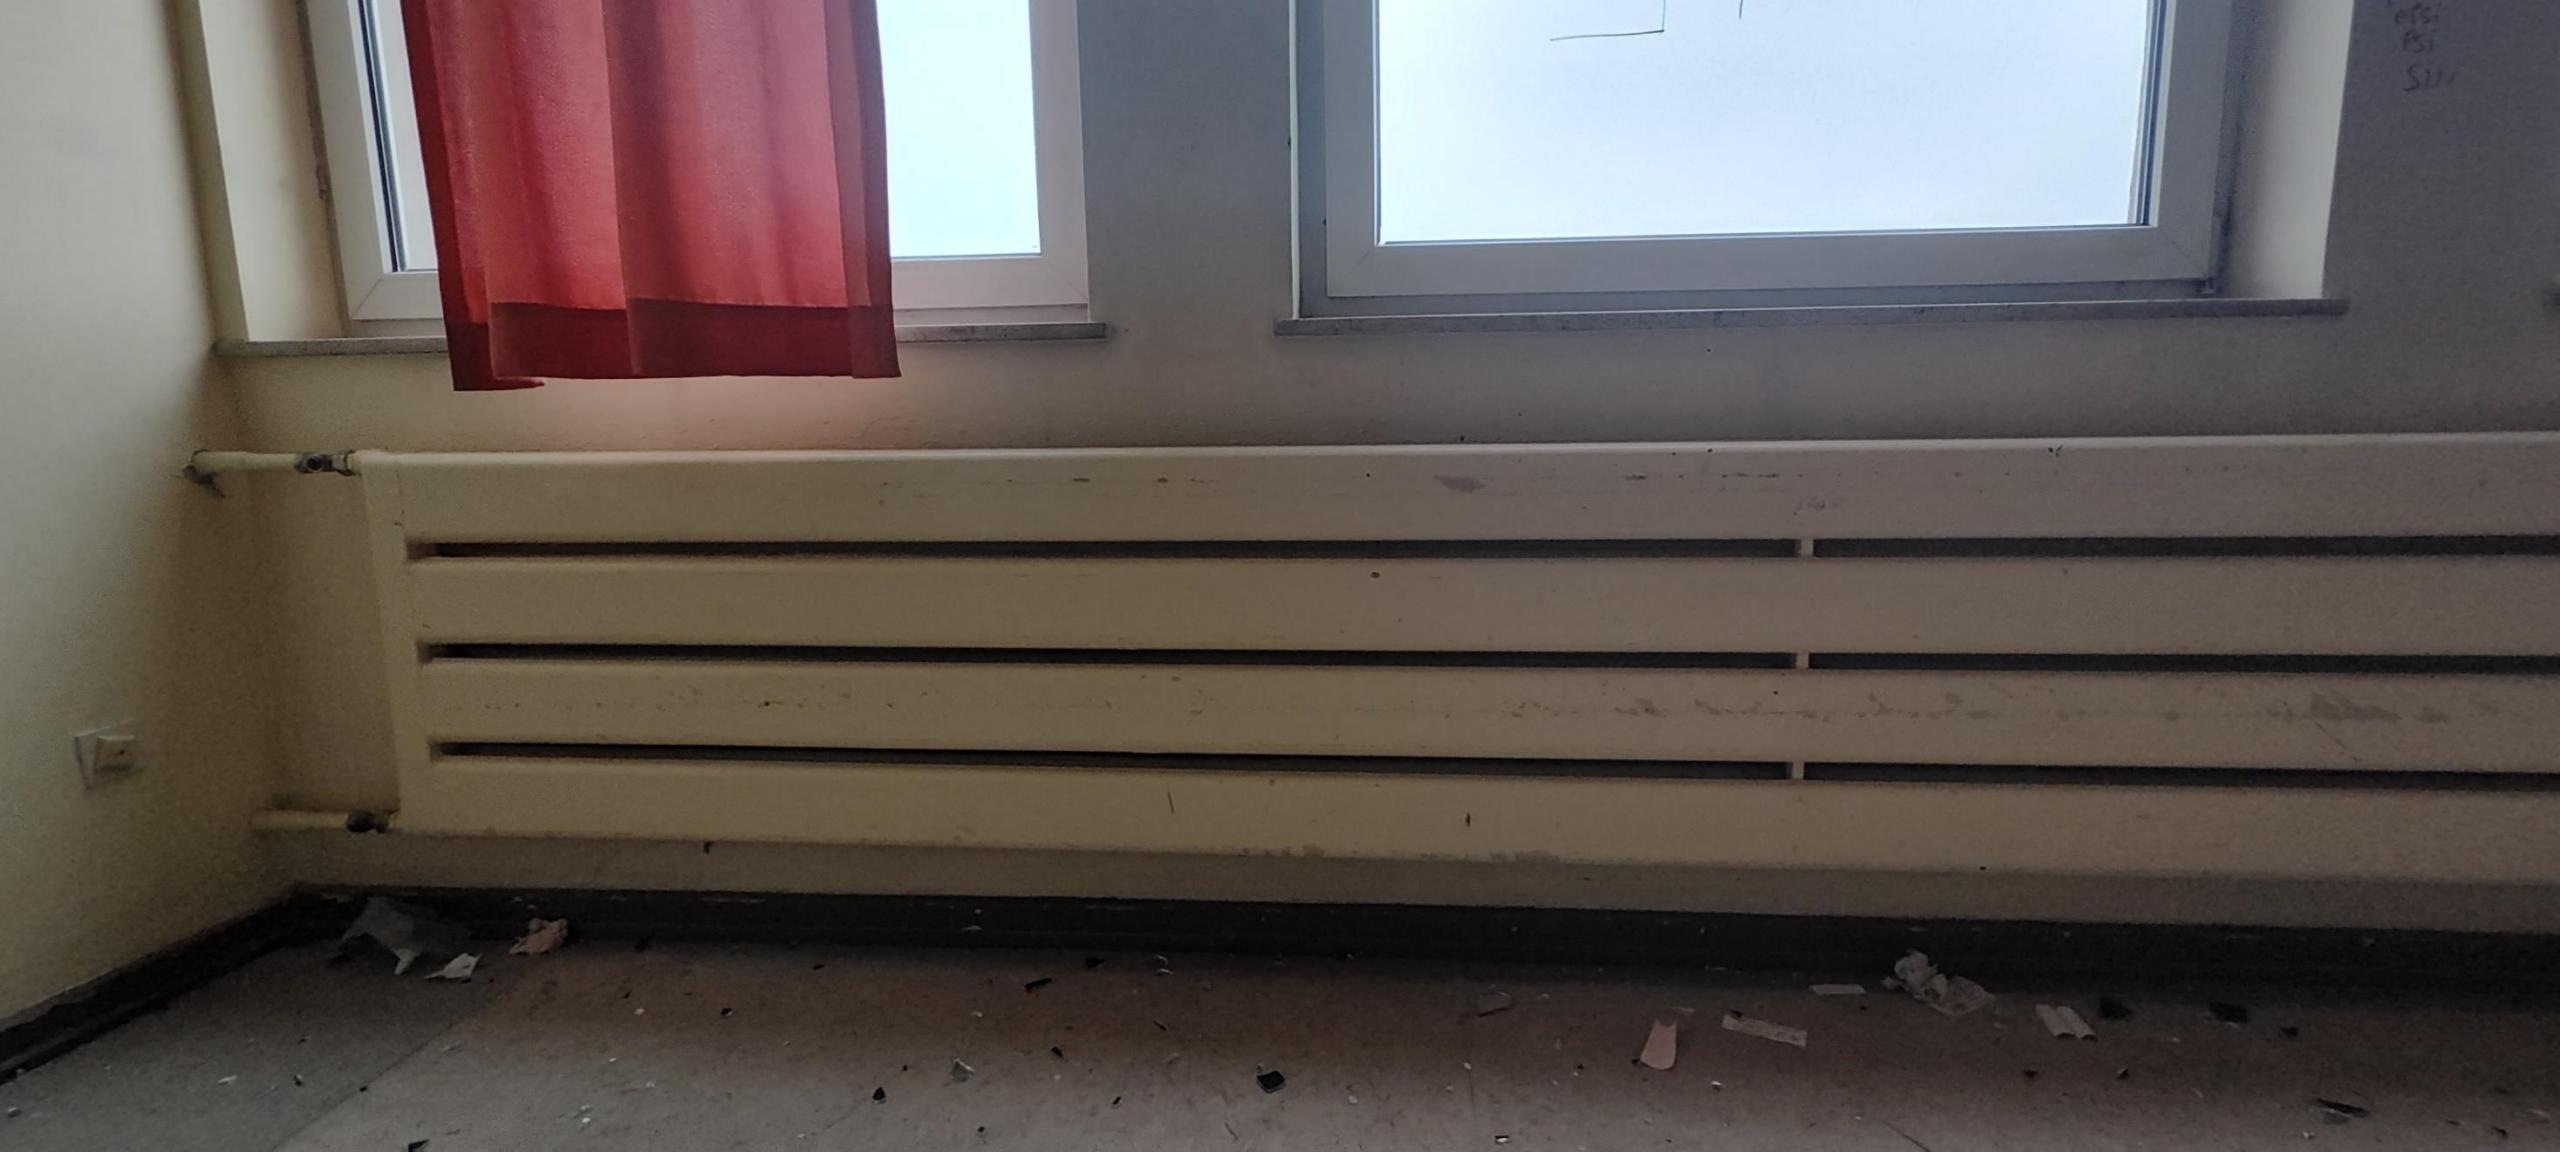
Die Heizungsanlage im Gebäude ist defekt und kann nicht mehr betrieben werden. Die Energiekosten für die benötigten Vorlauftemperaturen wären heute nicht mehr darstellbar.
