Erneuerung der
Straßenbeleuchtung in der
Erlenbrunner Straße

Bestand

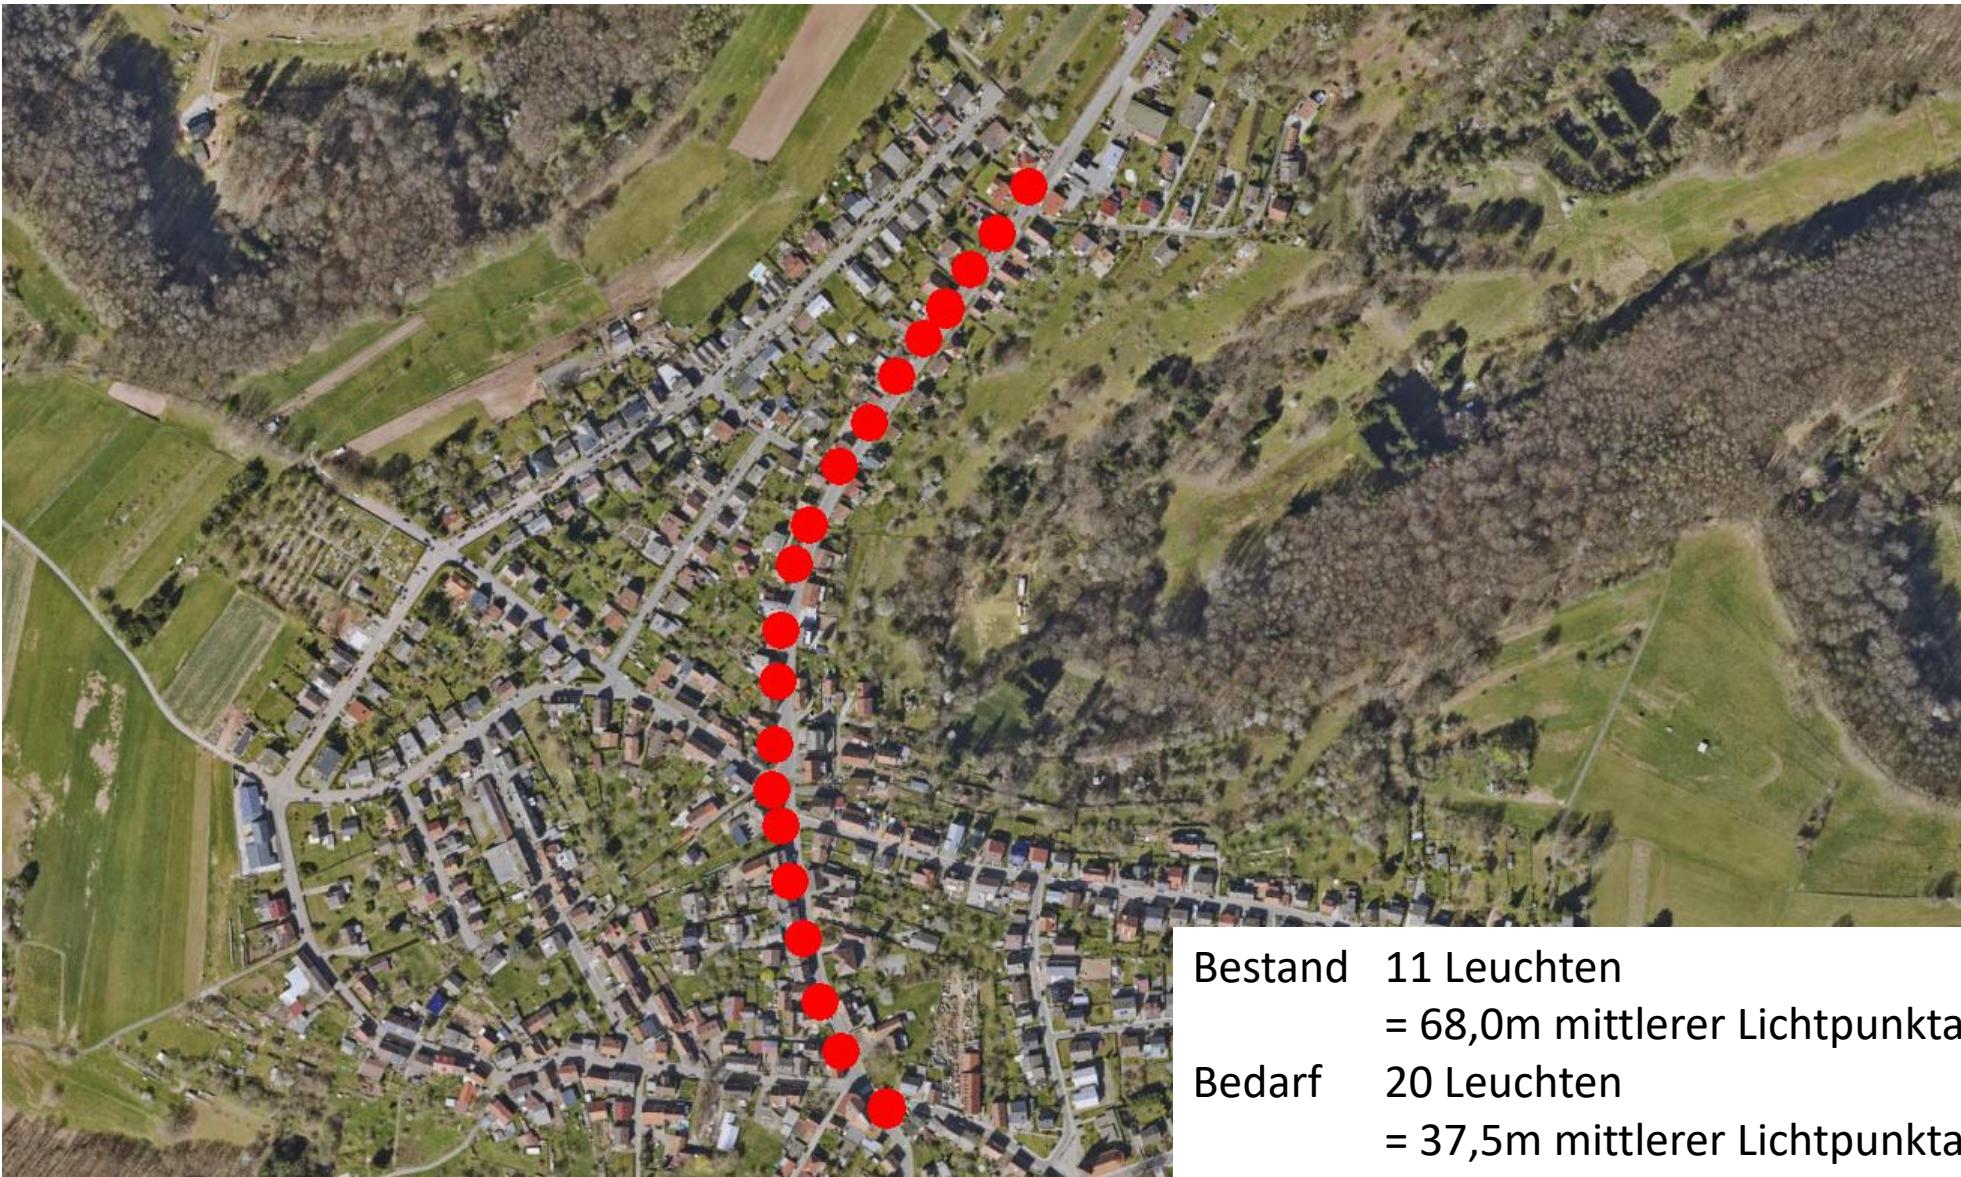
Bestand 11 Leuchten
= 68,0m mittlerer Lichtpunktabstand

Bedarf 20 Leuchten
= 37,5m mittlerer Lichtpunktabstand

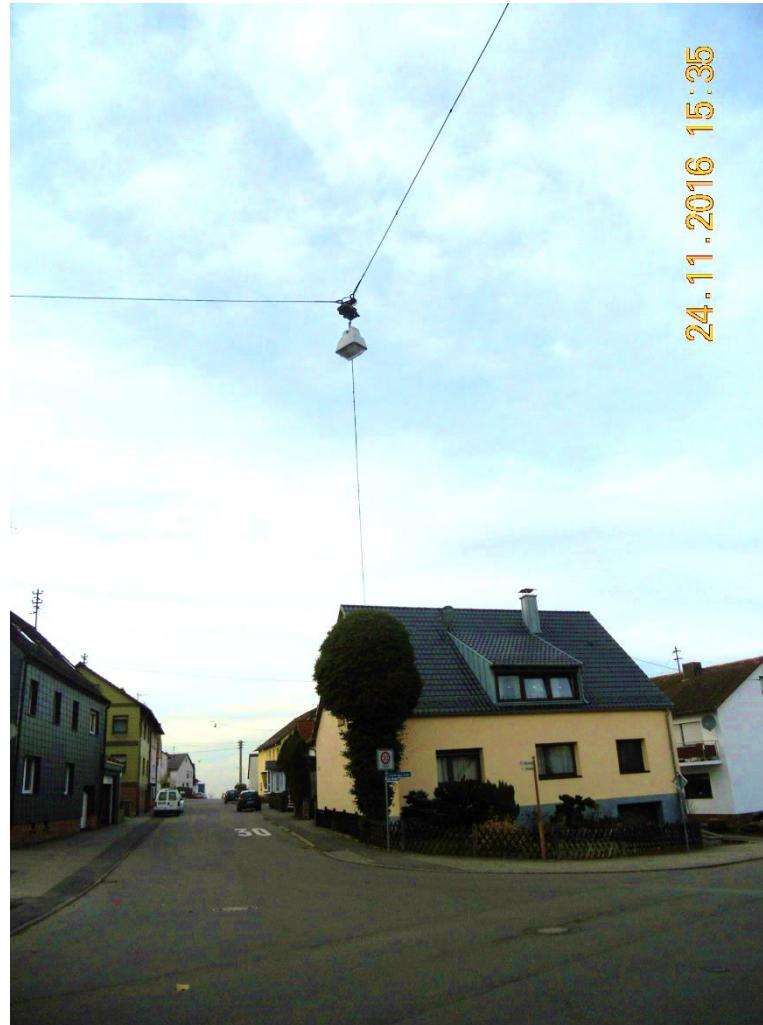
Bestand

Alte Seilkoffer für
die es keine
Ersatzteile gibt

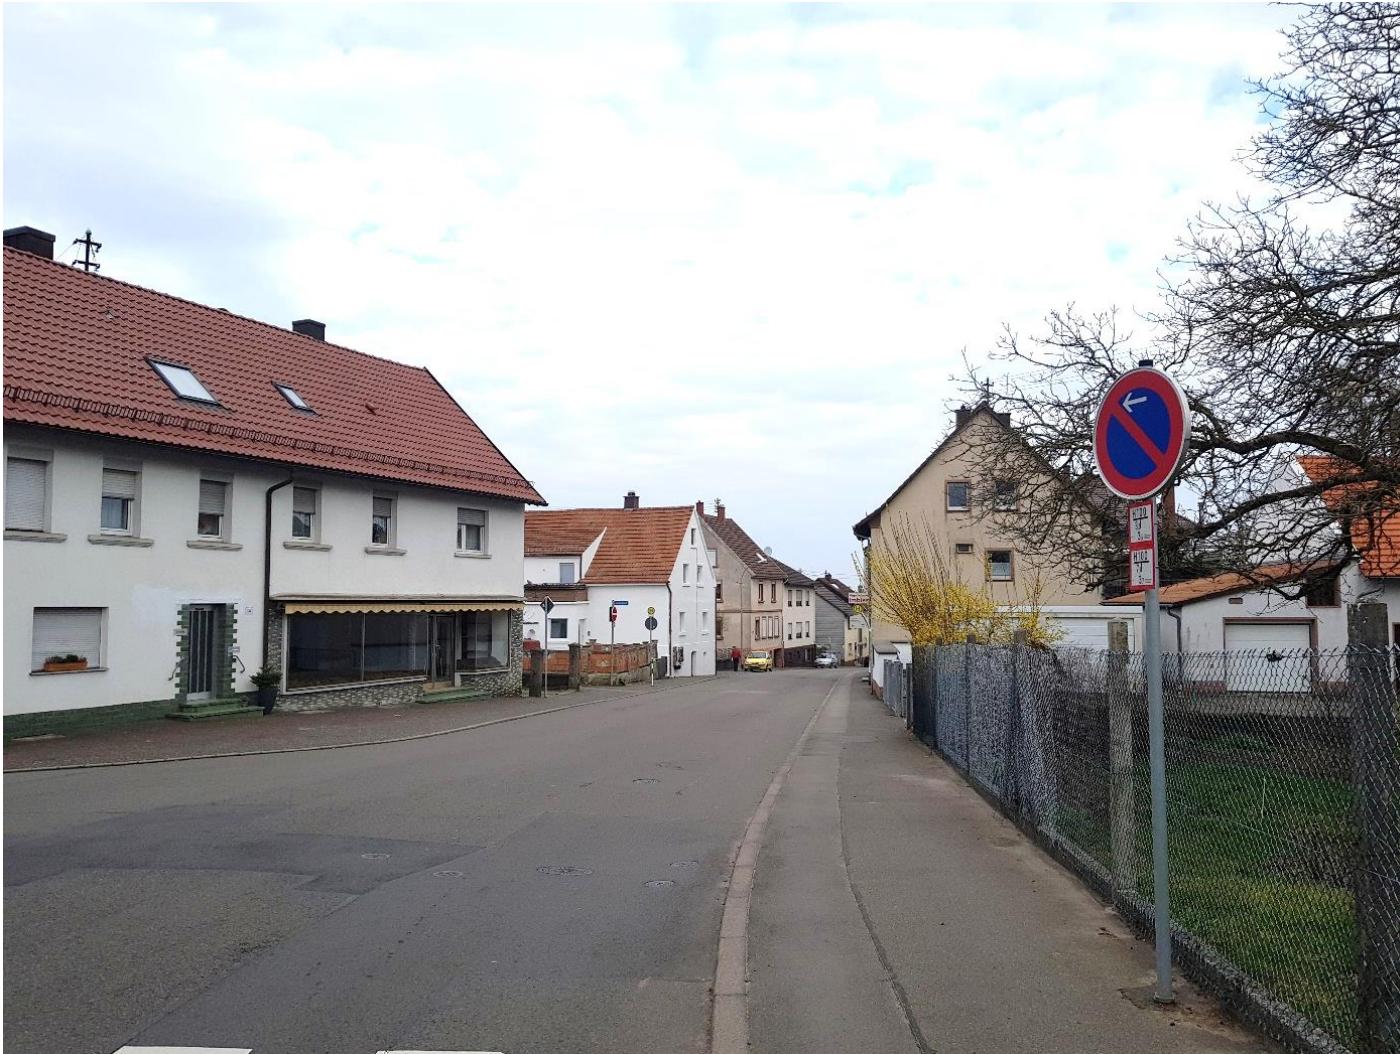
Bestand

Lange
Straßenabschnitte
ohne Lichtpunkte

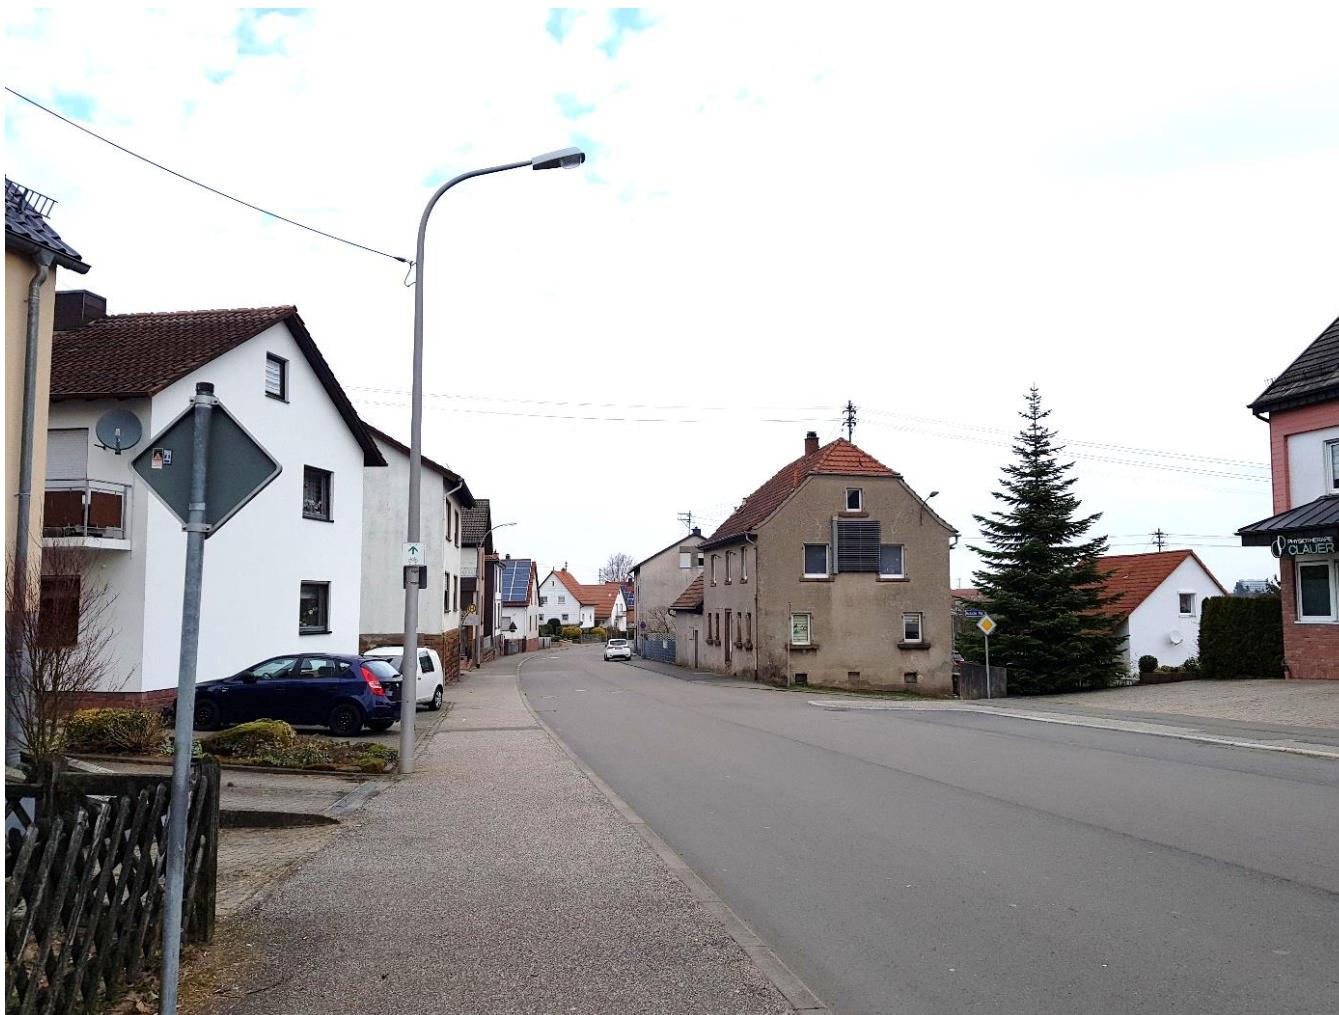
Bestand

Alte Maste und Leuchten
mit Dachabführung der
Freileitung

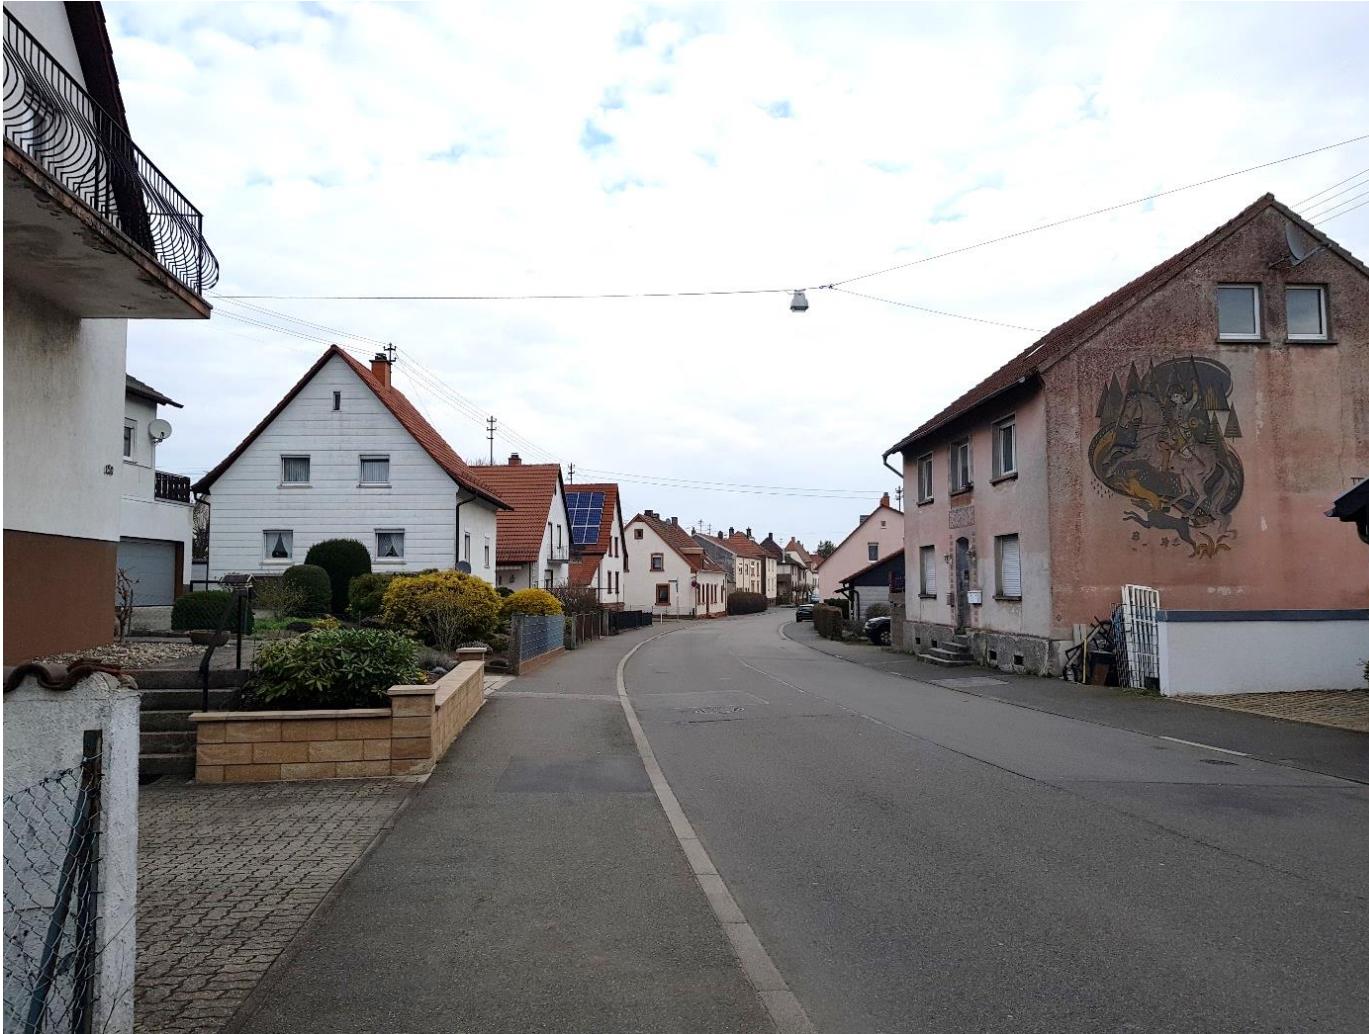
Bestand

Seilkoffer an drei
Häusern abgespannt
