Leibniz - Gymnasium

Luisenstraße 2, 66953 Pirmasens

Brandschutzsanierung

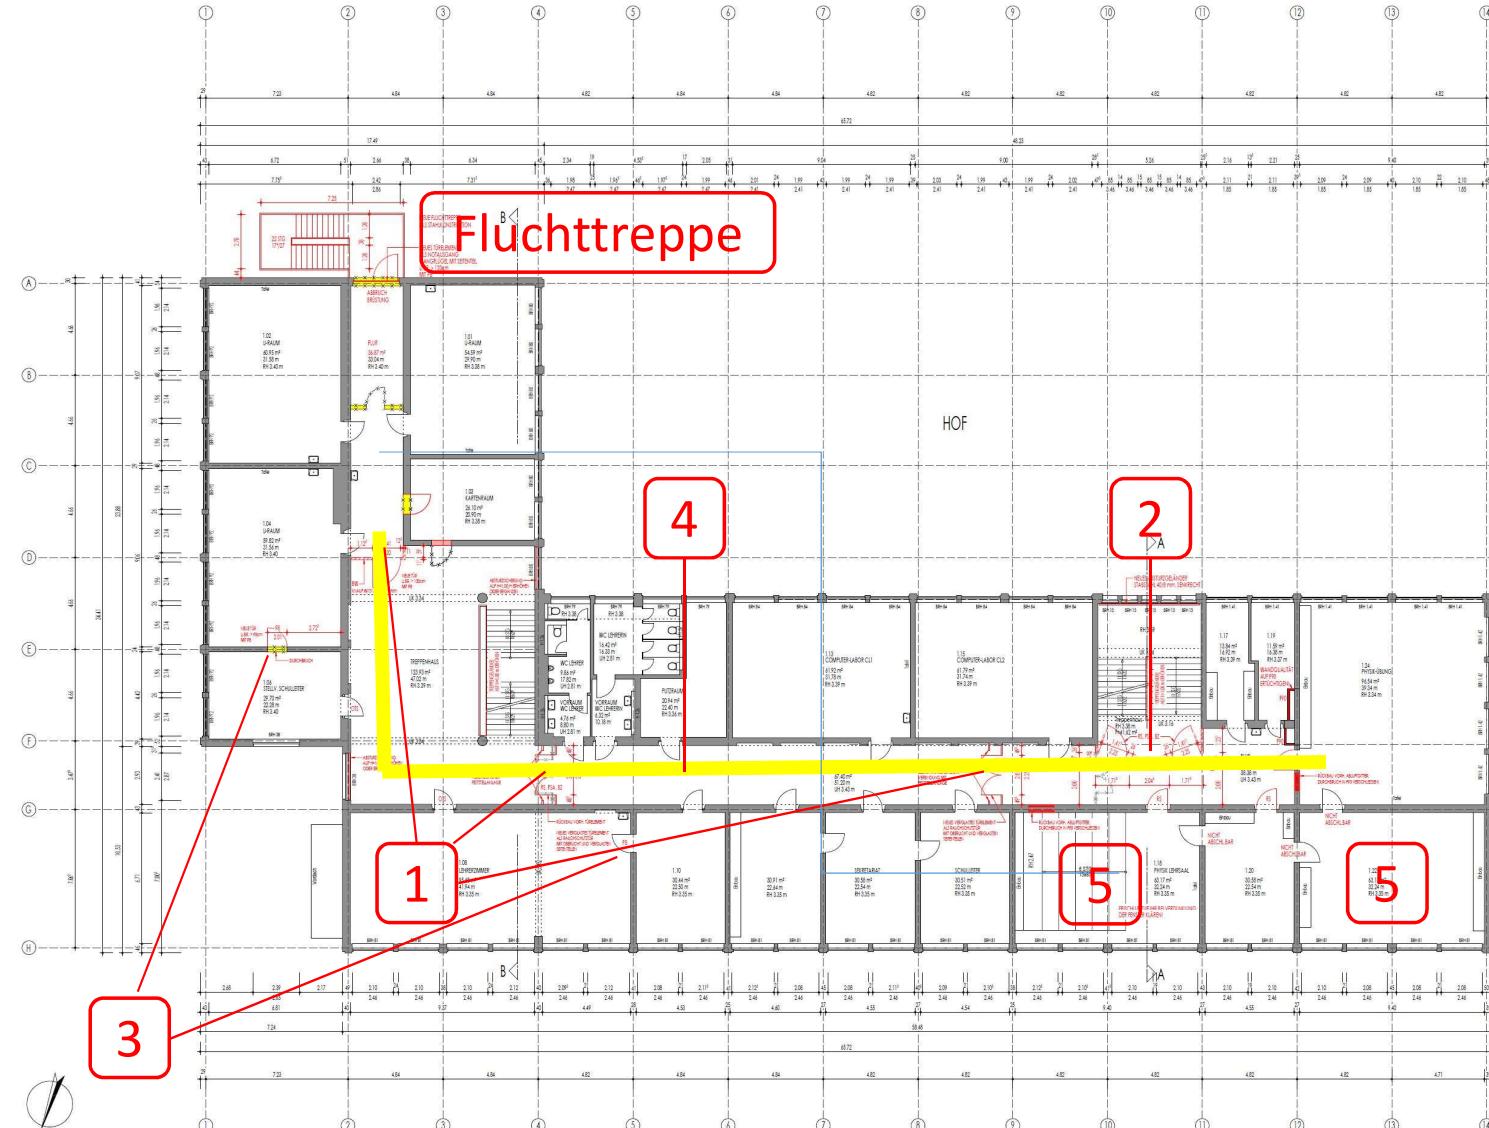
Ein Treppenturm als Stahlkonstruktion führt aus jeder Etage über den vorhandenen Flur ins Freie

In einem ersten Schritt muss durch einen unabhängigen Rettungsweg die Entfluchtung des „kurzen“ Flügels beim Ausfall des Haupttreppenraumes gewährleistet werden.

Dies soll durch eine Stahltreppe an der Gebäudestirnseite erfolgen.
