Die Dächer des Hugo-Ball-Gymnasiums sind als Flachdach oder als leicht geneigtes Satteldach ausgeführt.

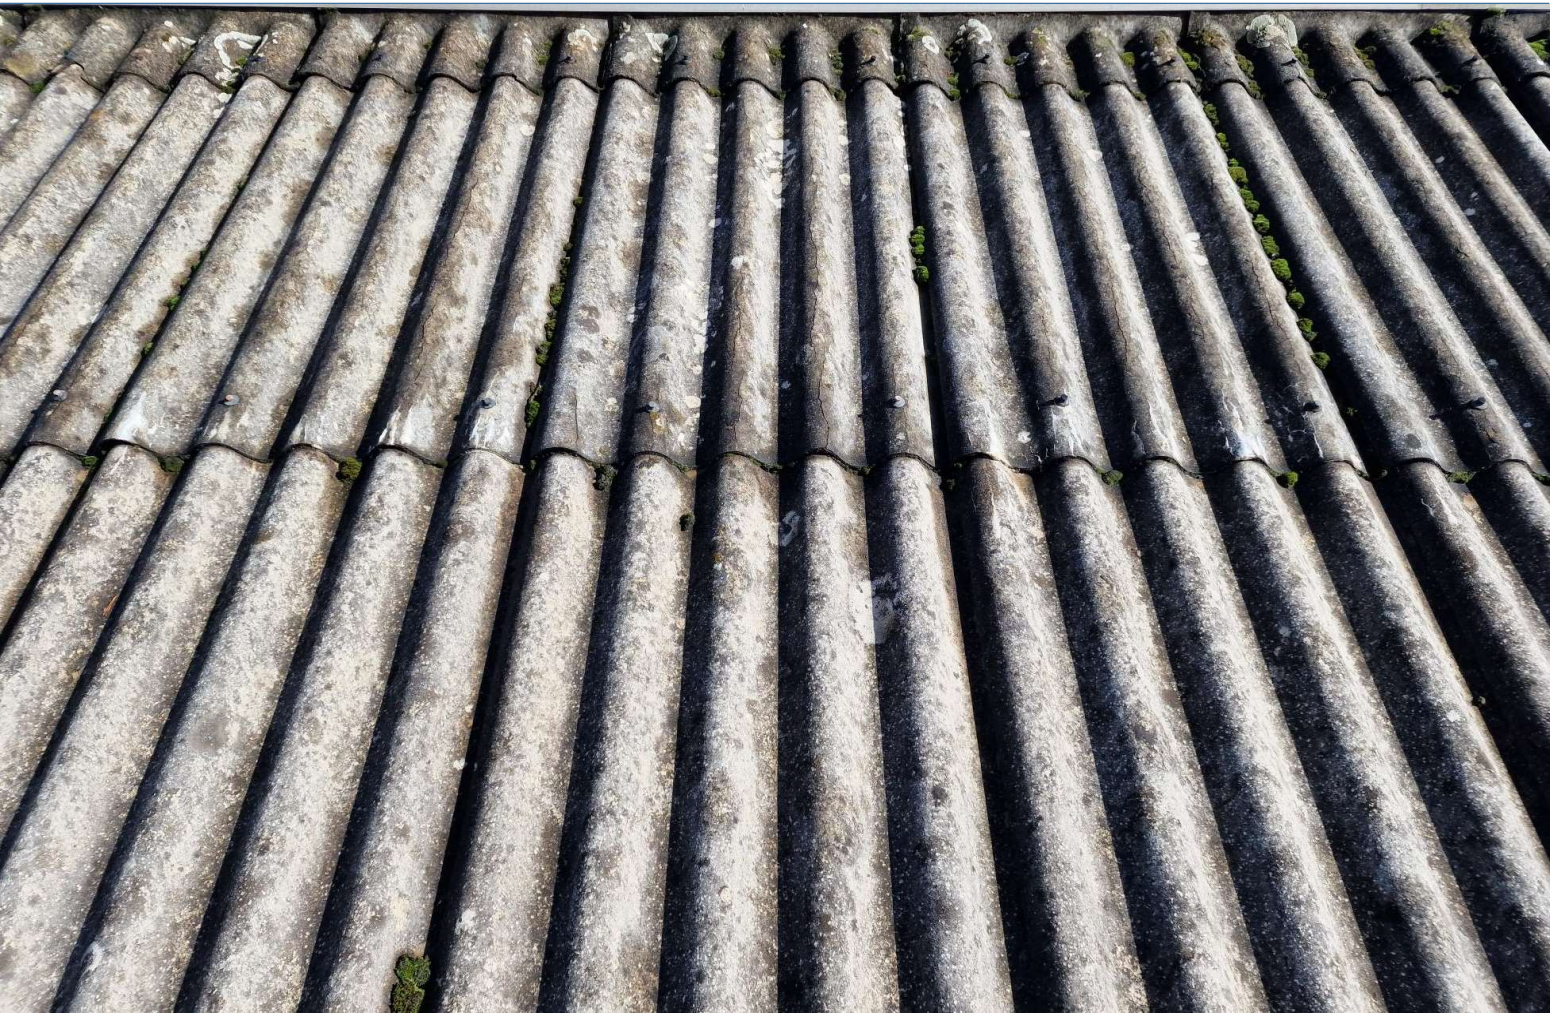
Die beiden Satteldächer auf den Bauteilen A und B sind mit asbesthaltigen Faserzementplatten belegt, die inzwischen über 40 Jahre lang der Witterung ausgesetzt waren.

Inzwischen sind die Platten an zahlreichen Stellen undicht, das Material ist brüchig.

Die Dachhaut ist nach über 40 Jahren ermüdet und kann nicht mehr repariert werden

Im Rahmen der Sanierung sollen daher die Wellfaserplatten samt Lattung entsorgt werden.

Die darunterliegenden Holzwerkstoffplatten sollen überprüft, und ggf. ausgetauscht und ergänzt werden. Die Tragkonstruktion bleibt unberührt.
