# Ordnungsmaßnahme Nagelschmiedsbergschule

## Gebäudedaten

Baujahr 1955/56  
BGF rd. 2.250m<sup>2</sup>  
BRI rd. 36.000m<sup>3</sup>

Bauweise Stahlbetonskelett-/Massivbauweise

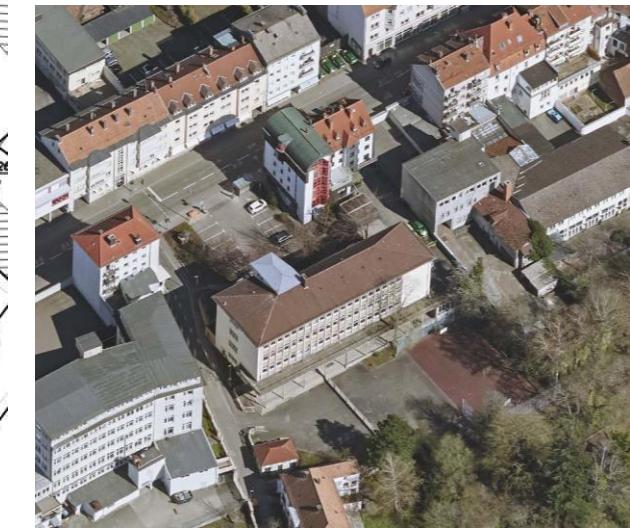
Das Schulgebäude am Nagelschmiedsberg kann aufgrund zahlreicher baulicher Mängel nicht mehr genutzt werden und ist nicht wirtschaftlich zu sanieren. Das Gelände bietet die Möglichkeit dringend benötigte Räume für eine zukunftsgewandte Stadtentwicklung zu schaffen. Um dieses Potential nutzbar zu machen und die hierfür benötigte Fläche zu generieren, muss der Baukörper rückgebaut werden.
