Jugendhaus Pirmasens

Jugendhaus Pirmasens Standort Pakethalle

Stand 05 2022

Hochbau Kommunales Bauen
Stadt Pirmasens

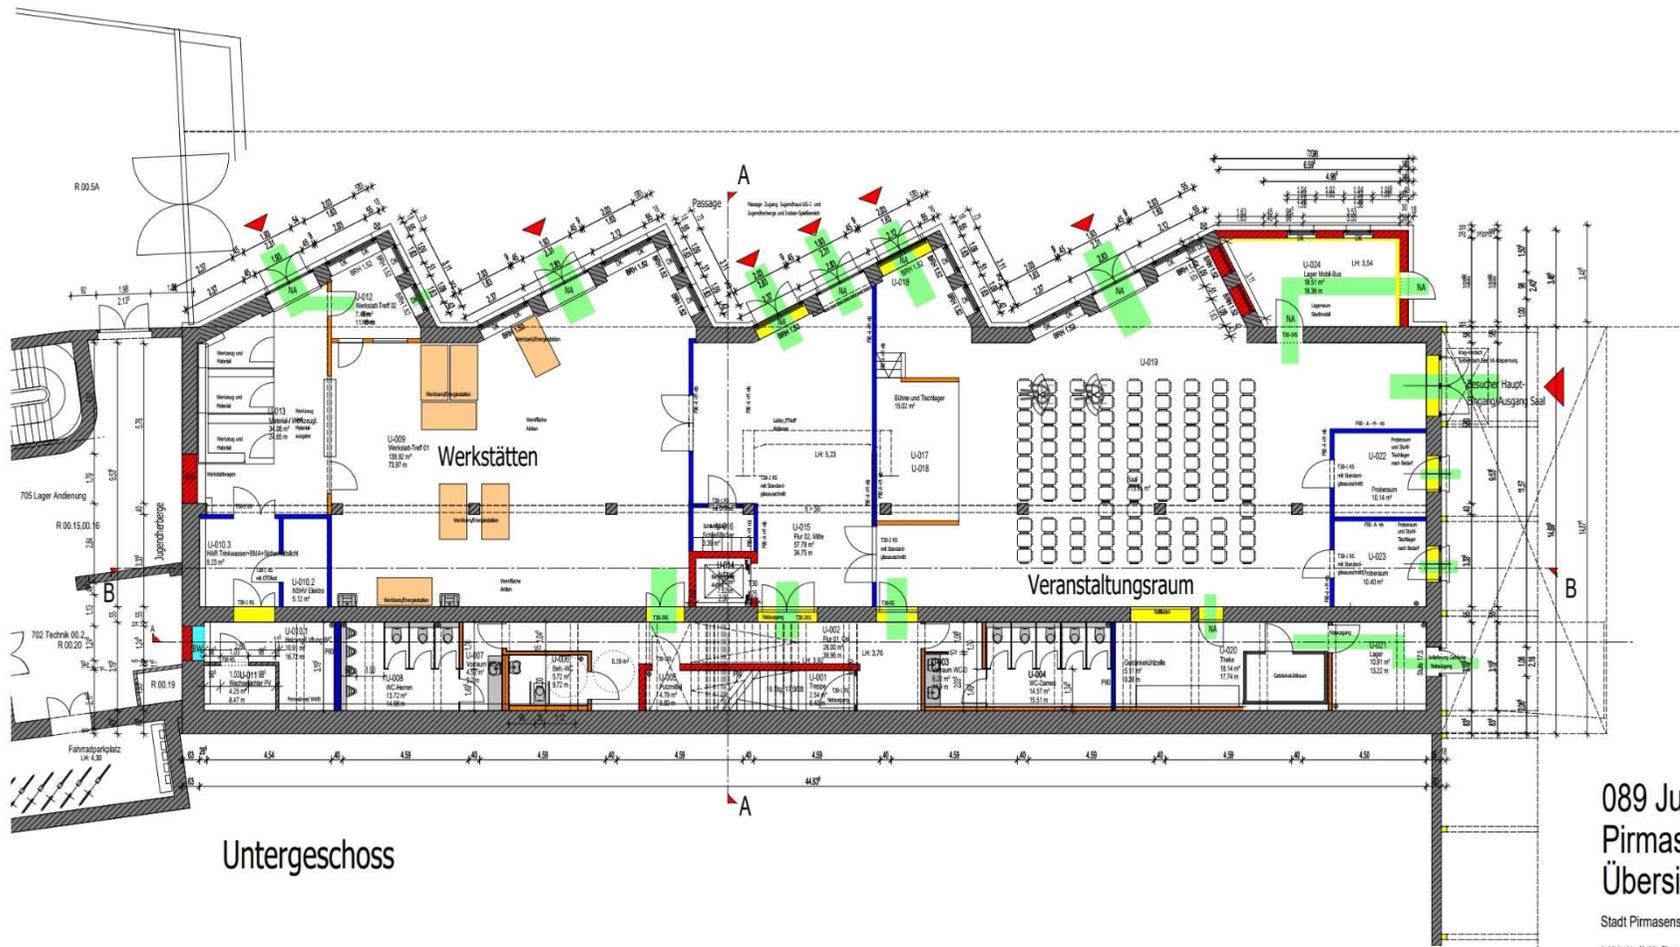
089 Jugendhaus Pirmasens Übersicht UG M1-100

Untergeschoss

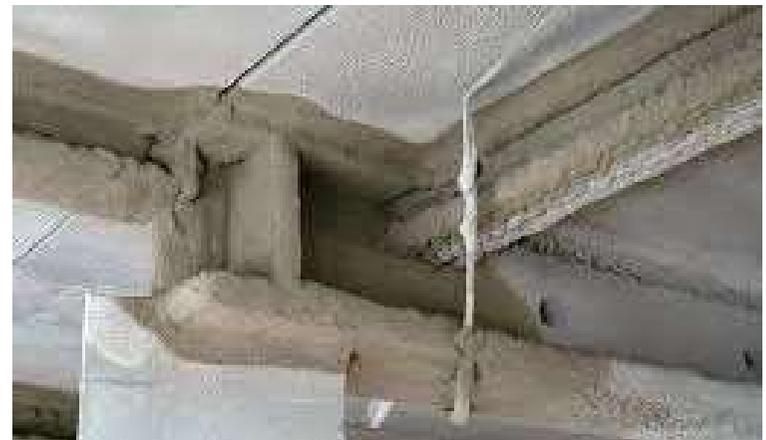
POSITIONSPLAN BESTANDSTRAGWERK DECKE ÜBER UNTERGESCHOSS M 1:100

DOKUMENTATION BESTANDSUNTERSUCHUNG UND FESTSTELLUNG BESTANDSTRAGWERK (SCHNITTFÜHRUNG ETWA UNTERHALB DECKE ÜBER UG)

LASTANNAHME FÜR NACHRECHNUNG DECKENKONSTRUKTION ÜBER UG FLUR / KOHLEKELLER:

AUSBAULAST	$g_s = 1,70 \text{ kN/m}^2$
g_{s2}	$g_{s2} = 2,10 \text{ kN/m}^2$
Eg RIPPENDECKE 28+5	$g_s = 3,75 \text{ kN/m}^2$
Eg RIPPENDECKE 16+7	$g_s = 3,35 \text{ kN/m}^2$
NUTZLAST	$p_s = 5,00 \text{ kN/m}^2$

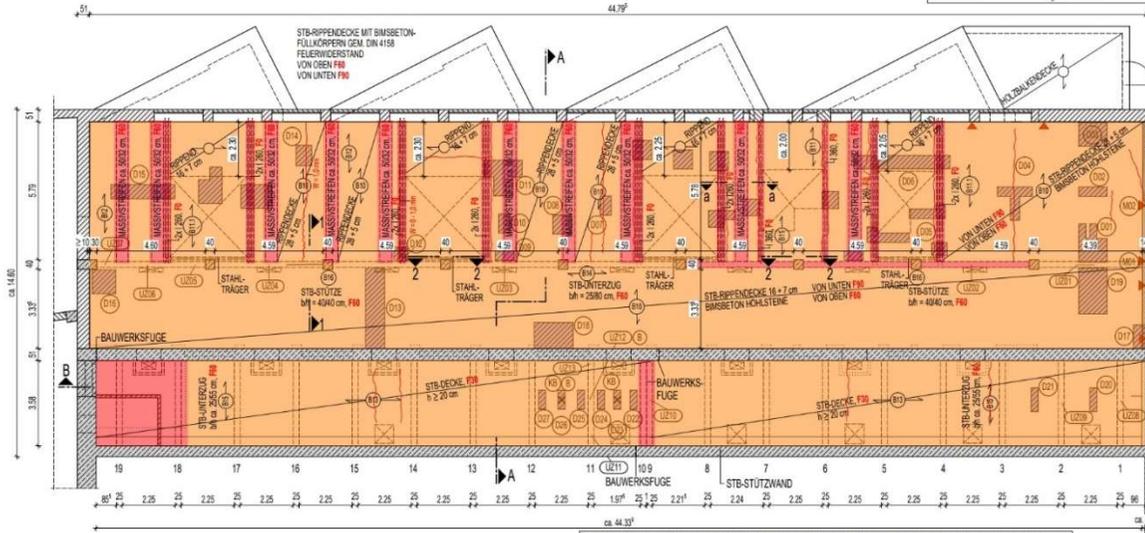
FEUERWIDERSTAND DER BAUTEILE
EINSTUFUNG DES FEUERWIDERSTANDS
DER BAUTEILE IN ANLEHNUNG AN
DIN 4102-4 (1994), KLASSIFIZIERUNG
DES BRANDWIDERSTANDS GEM.
DIN 4102-2 (1977), KENNZEICHNUNG AN
BAUTEIL / POSITION Z.B. F30

Im Weiteren erfolge auf Grundlage der Untersuchungsergebnisse die Bewertung des Feuerwiderstands tragender Bauteile im Bestand (IST-Zustand). Die dafür erforderlichen Parameter wie Bauteilabmessungen, Betondeckungen, Betongüten und Bewehrungsgehalte sowie Putzbekleidungen und Bodenaufbauten wurden im Rahmen der Bauteiluntersuchungen bestimmt. Die Bewertung des Feuerwiderstands erfolgt dabei zunächst nach der zum Zeitpunkt der Errichtung gültigen Norm, Richtlinie bzw. Verordnung, soweit diese für die Bewertung des jeweiligen Bauteils herangezogen werden konnten. Für die abschließende Bewertung des Feuerwiderstands wurden wie in der einschlägigen Literatur empfohlen DIN 4102-4 (1994/2016) maßgeblich herangezogen. Anhand des Bewertungsergebnisses können die tragenden Bauteile den Feuerwiderstandsklassen gem. DIN 4102-2 zugeordnet werden, z.B. Feuerwiderstandsklasse F30. Anhand der o.g. Bewertung konnten die tragenden Stahlbetonbauteile überwiegend in Feuerwiderstandsklasse F30/R30 eingestuft werden, einzelne Bauteile konnten bis F90/R90, unbedeckte Stahlträger wurden mit F0, ohne Feuerwiderstand, bewertet.

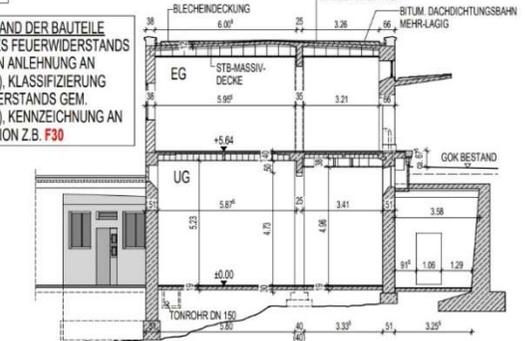
SCHNITT 1-1 M 1:25
(LÄNGSUNTERZUG)

SCHNITT 2-2 M 1:25
